Karihagavika 15, 2134 AUSTVATN

**Innholdsrik hytte med flott  
beliggenhet og nydelig utsikt mot  
Storsjøen! Ny Pris! En del  
gjenstående arbeider.**

| Tilstandsrapport ..... | 41 |

Befaringsdato: 16.06.2025

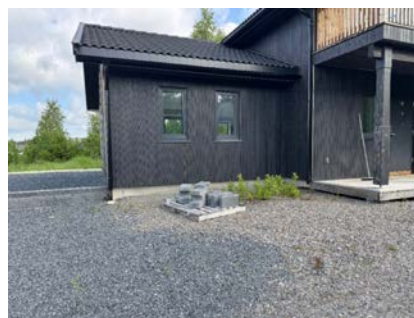
Nedløp og beslag - Det er ikke tilfredsstillende bortledning av vann fra taknedløp ved grunnmur. Det mangler snøfangere på hele eller deler av taket, noe som var krav på byggemeldingstidspunktet. Takrenne på undersiden av balkong mangler taknedløp. Konsekvens/tiltak: Det bør lages system for bortledning av vann fra taknedløp ved grunnmur. Det må monteres snøfangere for å oppfylle byggeårets krav. Vann fra yttertaket er ikke ledet vekk fra bygningen/grunnmuren. Forholdet kan føre til økt fuktbelastning på grunnmuren. Manglende taknedløp, fører til ukontrollert avrenning og økt fuktbelastning på underliggende konstruksjoner. Nedløp må monteres.

Ingen kontrollert bortledning av takvann.

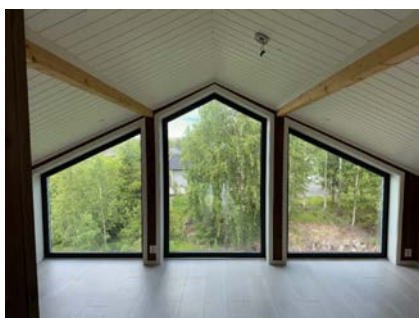
Mønet takkonstruksjon 2.etg

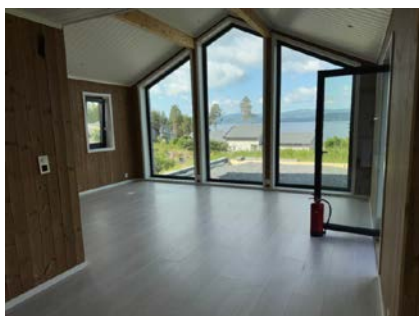
Mønet takkonstruksjon stue 1. etg.

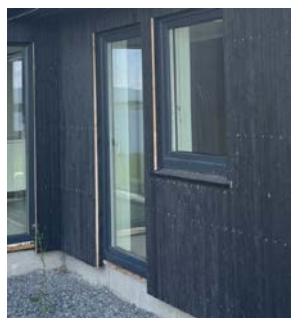
Dører - Det er påvist avvik rundt innsettsdetaljer. Det mangler beslag under terrasedør og inngangsdør. Inngangsdør har limrester etter tape i område rundt låsekasse. Utvendig håndtak på balkongdør i 2. etg er knekt. Konsekvens/tiltak: Manglende beslag kan føre til vanninntrengning og fuktskader i terskelområdet og tilstøtende konstruksjoner. Det bør monteres egnet beslag for å sikre nødvendig vannavledning og beskytte konstruksjonen.

Knekt håndtak

Det bør monteres egnet beslag for å sikre nødvendig vannavledning og beskytte konstruksjonen.

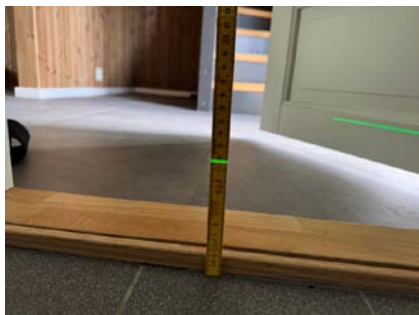
Målt gulv ved terskel (10,8cm)

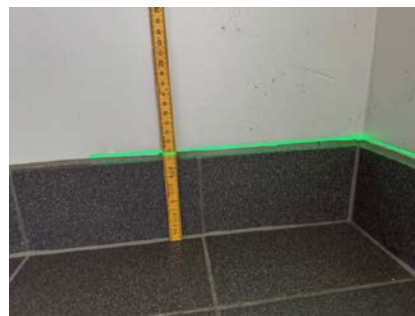
Målt gulv i utslagsvaskens våtsone (10,8cm)

Feilmontert mansjett/manglende smøring/tetning kan føre til utilstrekkelig klemming og manglende vanntett forbindelse mellom tettesjikt og sluk. Dette kan medføre lekkasje og føre til skjulte fuktskader eller mugg.

Dersom tetting mellom membran og sluk ikke er godkjent, må sluktilkoblingen etableres på nytt.

Arbeidet bør utføres av godkjent våtromsentrepreneur.

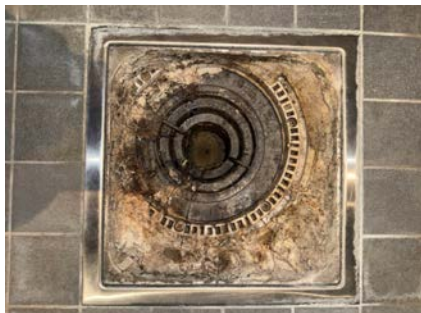
Badet har feil fall på gulvet, noe som medfører at vann renner mot dørterskelen i stedet for mot sluk. Det er synlige fuktmerker i terskel og dørkarm, som indikerer at vann har trengt inn over tid. Videre er det registrert store områder med bom i gulvfliser (hul lyd ved banking), samt mangelfullt oppbrett av tettesjikt ved terskel.

Feil fall og mangelfull fuksikring i terskelområdet medfører høy risiko for vanninntrengning i tilstøtende konstruksjoner. Dette kan føre til skjulte fukskader, råte eller muggvekst. Bom i fliser kan tyde på utilstrekkelig liming eller fuktopptak bak flisene, og kan over tid føre til løs flis og redusert levetid på gulvflaten.

- Påviste avvik må utbedres, gulvet må bygges med riktig fall.

I forbindelse med ombygging av gulvet må det etableres nyttesjikt (membran) i samsvar med gjeldende forskriftskrav. Dette inkluderer korrekt tilslutning til sluk, oppbrett mot vegg og fullstendig tetting i hele gulvarealet for å sikre varig fuktsikring.

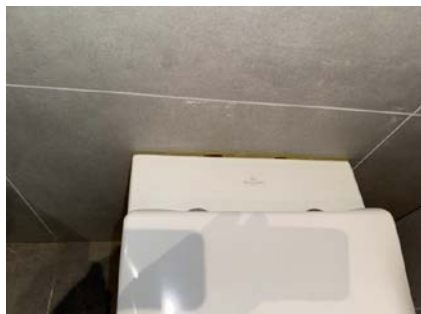
Det vegghengte toalettet viser tegn til svikt i veggen, noe som tyder på mangelfull innfesting til innbyggingsrammen eller bakliggende konstruksjon. Det er registrert oppsprekking i silikonfuge bak toalettsete samt sprekk i både flis og fuge i tilstøtende område. Disse skadene indikerer at bevegelsen allerede har medført belastning på overflater og tettesjikt.

Svikt i innfestingen fører til bevegelse i toalettet, som igjen kan belaste og skade rørforbindelser, ytterligere skader på fliser og fuger, og fuktsjikt i omkringliggende konstruksjoner. Dette øker risikoen for lekkasjer og skader, og kan indikere at innbyggingen ikke er fagmessig utført.

Dårlig feste på toalett

Toalettet bør demonteres og innfestingen kontrolleres. Dersom innbyggingsrammen er løs eller ikke tilfredsstillende krav til stabilitet, må konstruksjonen forsterkes eller bygges opp på nytt. Skadde overflater må repareres

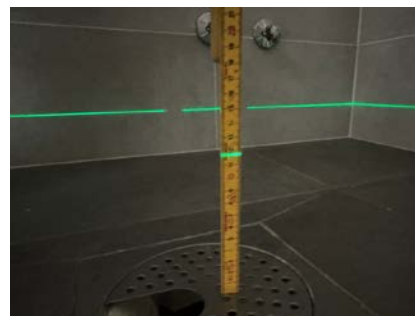
- Det er påvist avvik i fallforhold til sluk i forhold til krav i forskrift på byggetidspunktet.
- Det er påvist avvik i krav til høydeforskjell/fall-løsning på våtrommet.
- Krav til fall (høydeforskjell) er ikke oppfylt, men det er fall til sluk.

Referansemål topp slukrist (11.8cm)

- Vær oppmerksom ved bruk. For å få tilstandsgrad 0 eller 1 må gulvet bygges om, for å få riktig fall til sluk. Det vil imidlertid sjelden være økonomisk rasjonelt om et enkeltstående tiltak. Ved en eventuell renovering, påse at våtrommet bygges med riktig fall til sluk.

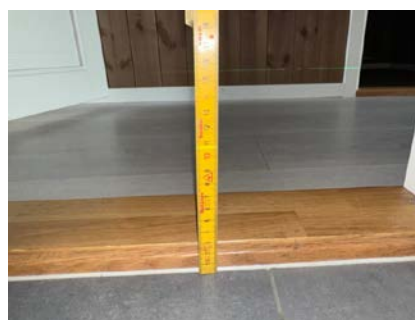
Topp gulv ved dørterskel (10,8cm)

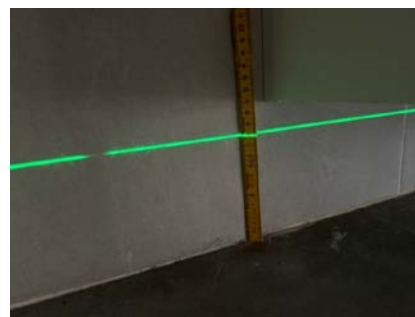
Gulv under servant (11cm)

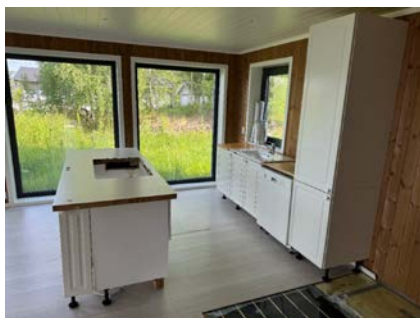
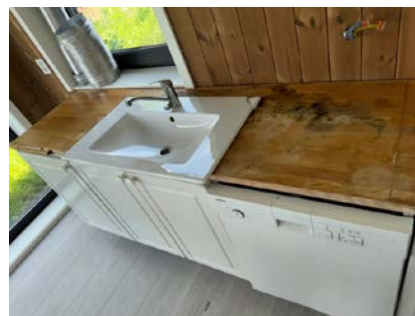
Innredningen fremstår som provisorisk, og har tydelige tegn til unormal slitasje. Det er registrert skader på servant, benkeplater og tilhørende overflater.

Det er påregnelig å skifte ut innredningen med varig og funksjonell løsning tilpasset rommets bruk.

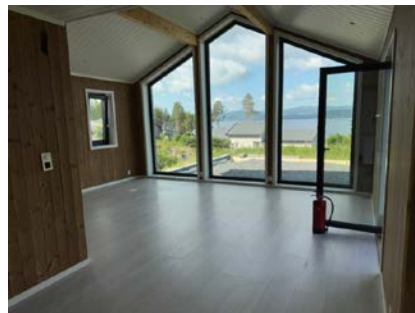
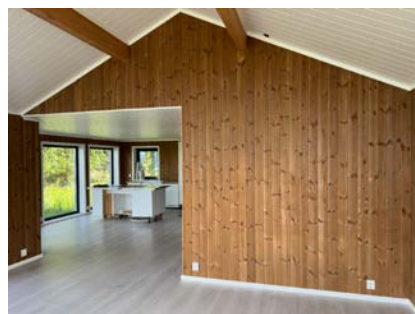
- Det er påvist avvik i ventilasjonsløsning i forhold til gjeldende krav på oppføringsstidspunktet.

Fravær av balansert eller mekanisk ventilasjon gir redusert luftutskifting, noe som kan medføre dårlig inneluft og forhøyet luftfuktighet.

Det anbefales å etablere et ventilasjonssystem som sikrer tilstrekkelig og forskriftsmessig luftutskifting, i tråd med krav i TEK17. Dette kan være mekanisk avtrekk (minst på våtrom og kjøkken) eller balansert ventilasjon med varmegjenvinning for bedre innelima og energieffektivitet.

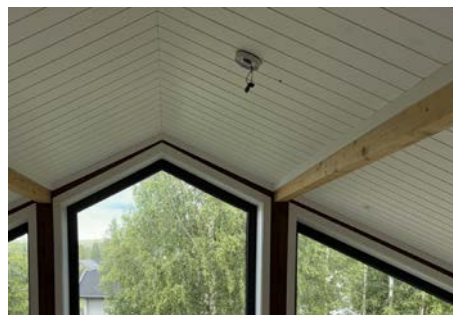
2. Er det skader på brannslukningsutstyr eller er apparatet eldre enn 10 år?  
**Nei**
3. Er det mangler på røykvarsler i boligen iht. forskriftskrav på søknadstidspunktet, men minst Byggeforskrift 1985?  
**Ja Røykvarslere er demontert i 2.etg,**
4. Er det skader på røykvarslere?  
**Nei**
