Tilstandsrapport

Enebolig

Ingerfjellveien 75, 1788 HALDEN

Befaringsdato: 22.05.2024

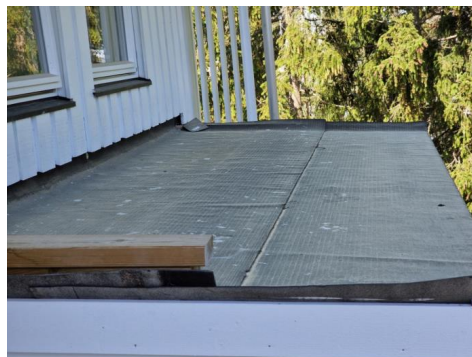
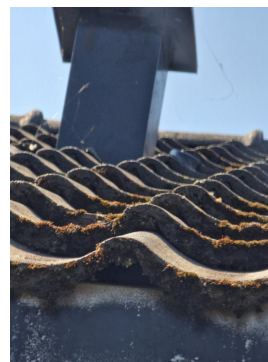
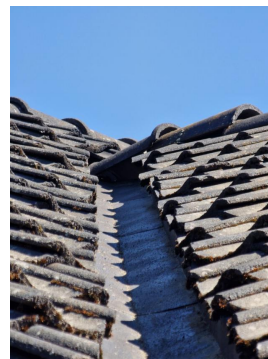
! TG 2 Takteking

Det mangler beslag mellom tilbygg og yttervegg. Det mangler beslag på vinduer og dører. Noe drypp lekkasjer i takrenner.
Mangler takrenner på tilbygg.

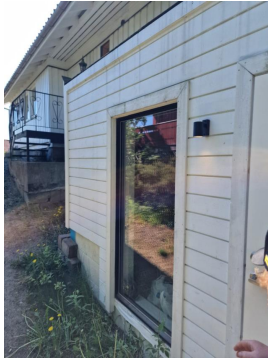
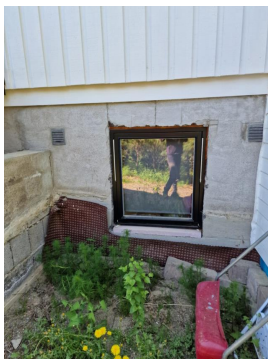
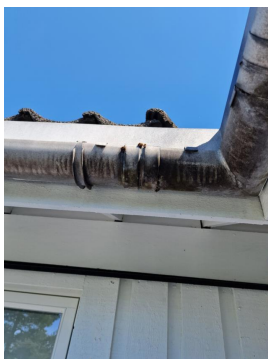
! TG 2 Veggkonstruksjon

- Det er påvist spredte råteskader i bordkledningen.
- Det er værslitt/oppsprukket trevirke/trepaneler.

- Råteskadet trekledning må skiftes ut.
- Det må foretas tiltak for å lukke avviket.

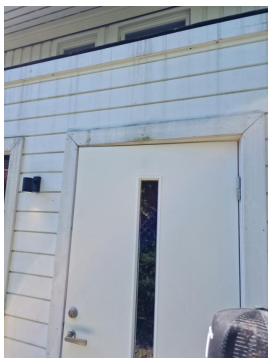
Det er ingen lufting synlig i takkonstruksjon på tilbygg, det må etableres og tak må beregnes åpnet .

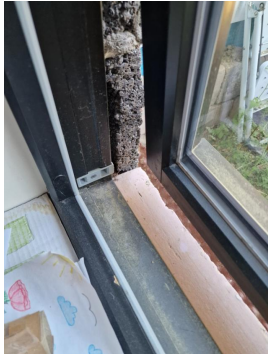
TG 2 Dører

Terrassedøren må skiftes. Ferdigstillelse rundt dører må beregnes.

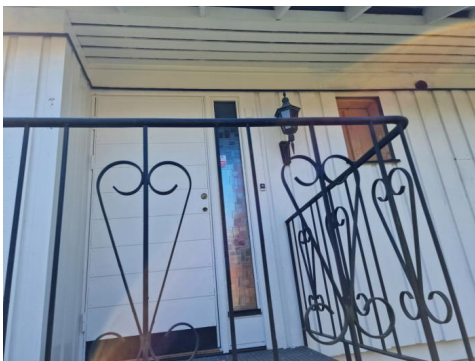
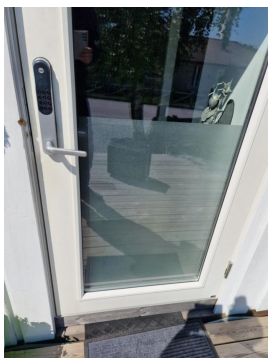
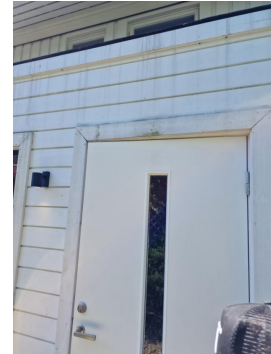
TG 3 Balkonger, terrasser og rom under balkonger

Terrasse/platting i treverk og betong utenfor hybel og hovedleilighet.

- Rekkverk må monteres for å lukke avviket.

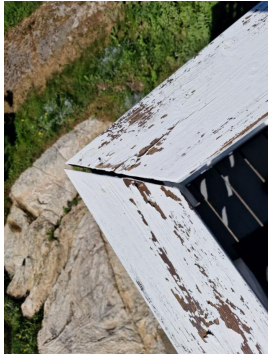
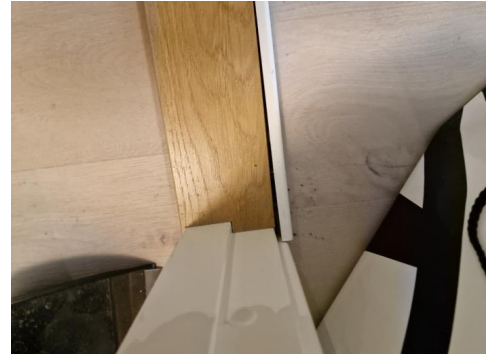
TG 2 Overflater

Det bør beregnes noe ferdigstillelse.

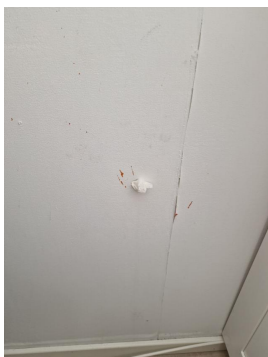
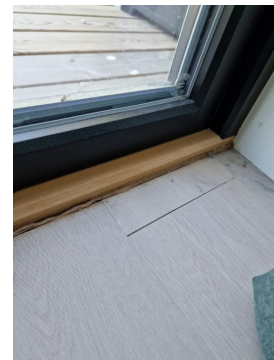
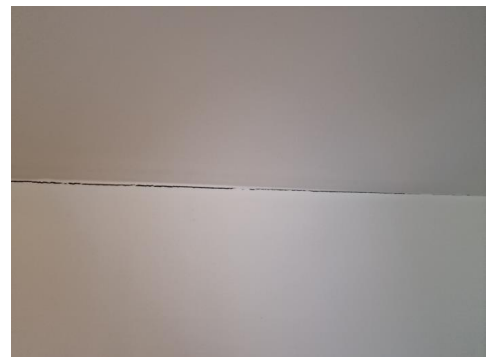
TG 3 Etasjeskille/gulv mot grunn

Trebjelkelag i etasjeskillet mellom etasjene. Planavvik på 10-35 mm målt i stue og soverom, målt med laser over hele gulvet.

- Målt høydeforskjell på over 30 mm gjennom hele rommet. Tilstandsgrad 3 gis med bakgrunn i standardens krav til godkjente måleavvik.

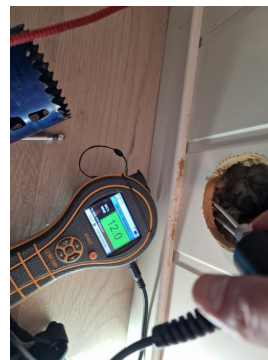
TG 2 Krypkjeller

Det er tilgang til krypkjeller via luke i grunnmur under terrassen. Stubbloft med asfaltplater og impregnerte bord i skjøter. Fjellgrunn.

Det er synlige tegn til fuktinndriv. Fukt på fjell og edderkopper.
Store åpninger i stubbloft rundt rør gjennomføringer med synlig isolasjon.
Fukt verdier vil variere med årstider og nedbørs mengder.

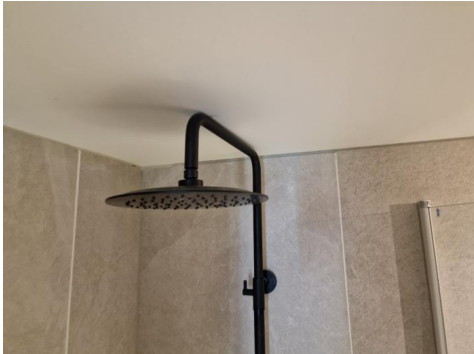
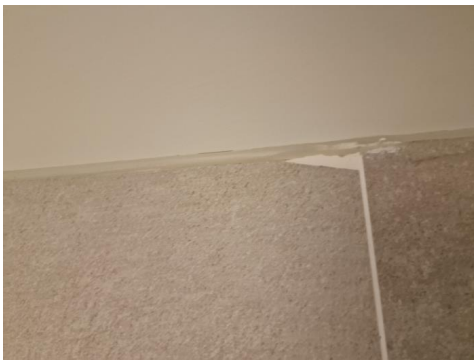
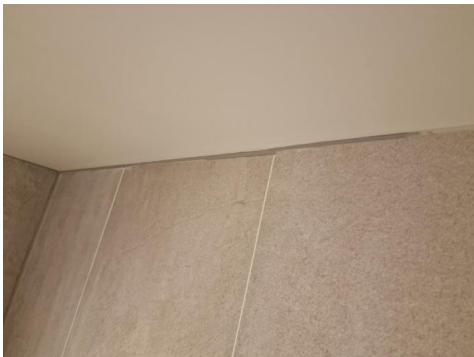
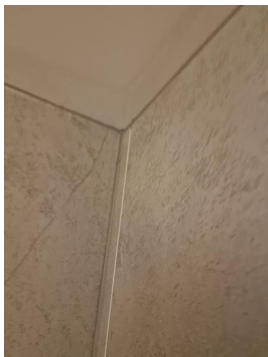
KJELLER > BAD

! TG 2 Overflater Gulv

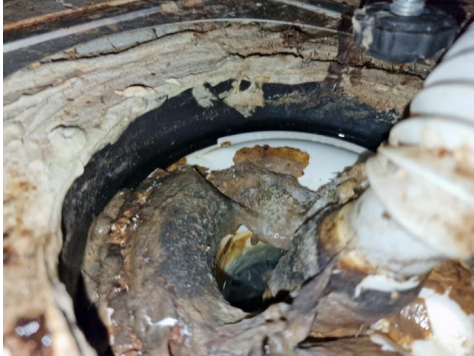
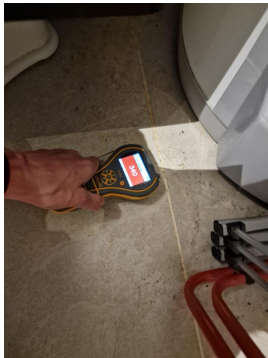
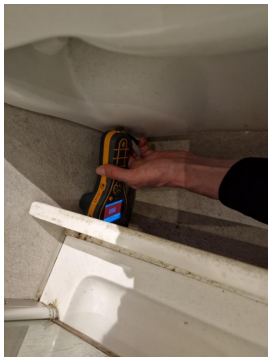
KJELLER > BAD

! TG 2 Sanitærutstyr og innredning

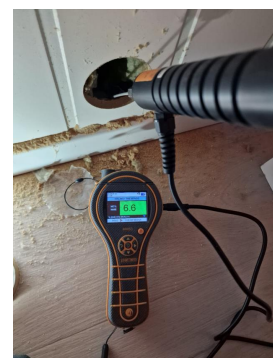
! TG 0 Tilliggende konstruksjoner våtrom

Det ble foretatt hullboring fra soverom og inn mot våtsonen på badet. Det ble målt normale fuktverdier ved hulltaking.

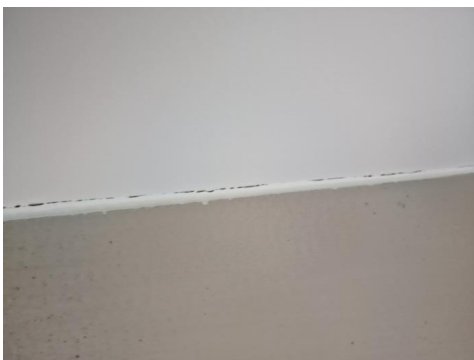
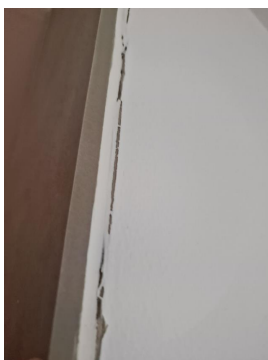
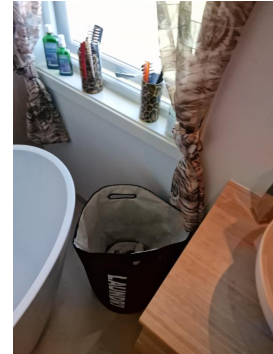
1. ETASJE > BAD

! TG 2 Overflater Gulv

Det må etableres membran på vegger.

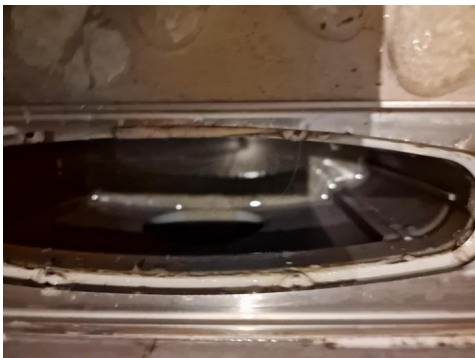
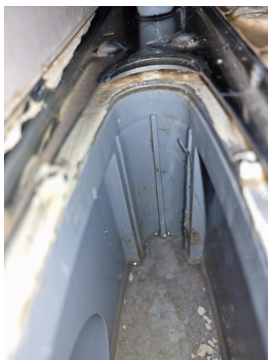
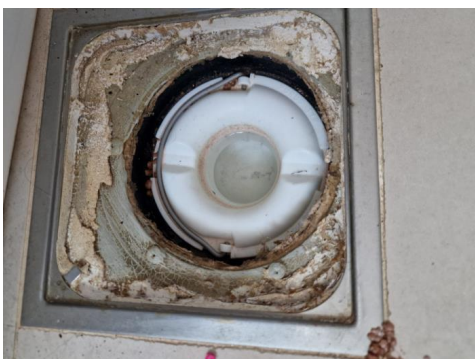
1. ETASJE > BAD

TG 2 Sanitærutstyr og innredning

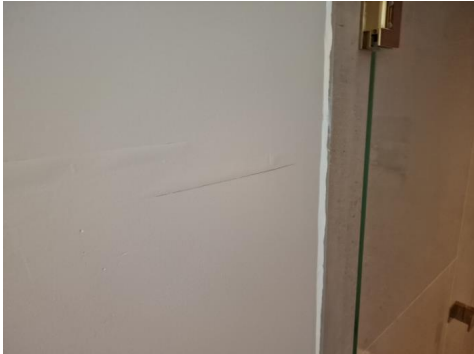
1. ETASJE > BAD

! TG 0 Tilliggende konstruksjoner våtrom

Det ble foretatt fuktmåling i åpen vegg i bod og inn mot våtsonen på badet.

Det ble målt normale fuktverdier ved hulltaking.

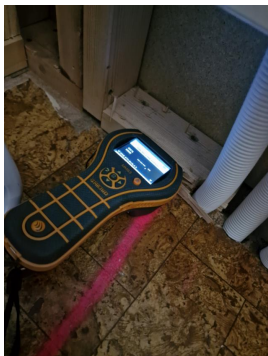
1. ETASJE > VASKEROM

! TG 2 Overflater vegger og himling

Utette rørgjennomføring i benkeskap. Ubehandlede plater uten membran rundt opplegg til vaskemaskin. Det må beregne større oppgraderinger på vegger.

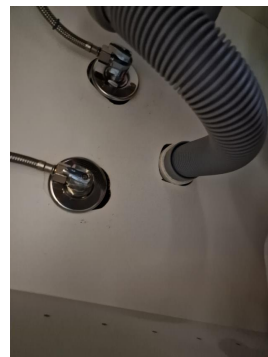
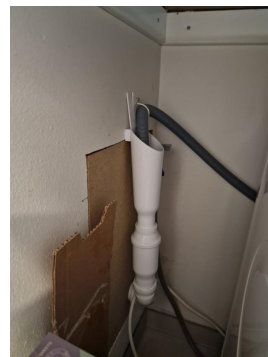
1. ETASJE > VASKEROM

! TG 2 Sanitærutstyr og innredning

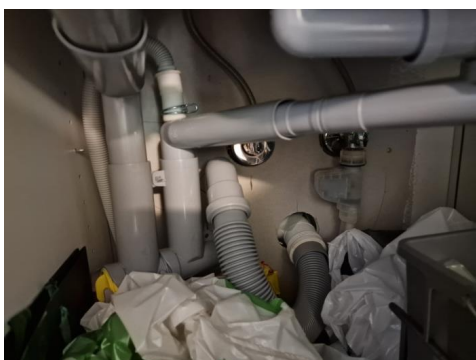
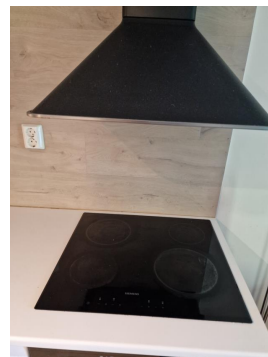
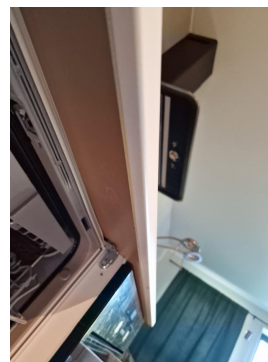
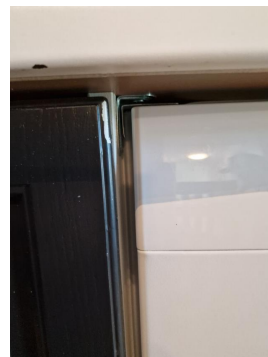
- Det er avvik:
- Det er ikke påvist tegn på at det er montert lekkasjedeteksjon ved oppvaskmaskin/oppvaskkum, dette er et krav på kjøkkenet ut ifra alder.

Noe sprekker i skjøt på benkeplaten.

- Det bør monteres lekkasjedeteksjon ved oppvaskmaskin/oppvaskkum.

Noe oppgraderinger må beregnes.

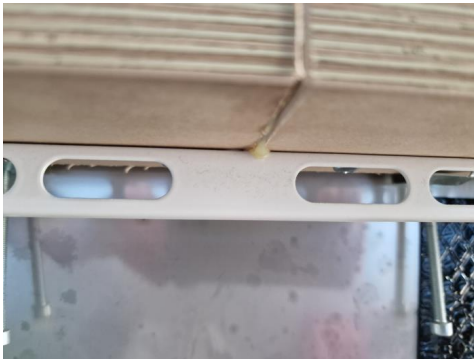
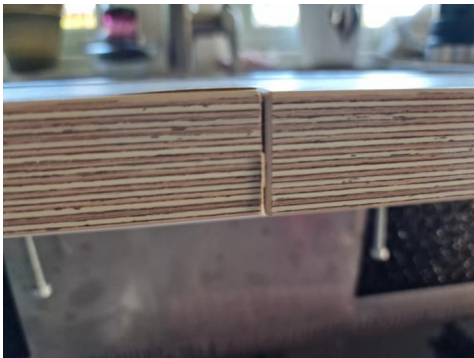
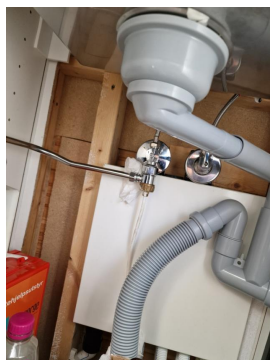
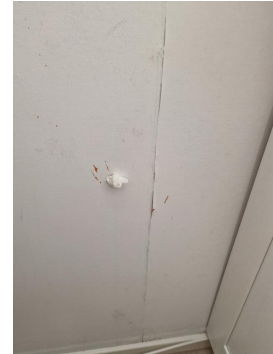
Det er trapping og sprekker i skjøter på benkeplaten.

Leietaker informerer om at det er en lekkasje under kranen på grovkjøkkenet. Dette utløser vannstoppen.

Kjøkkenet bærer preg ufaglært montering og noe manglende avslutninger.

Lekkasje bør utbedres.

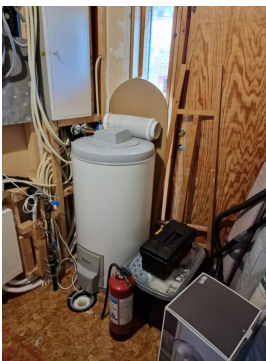
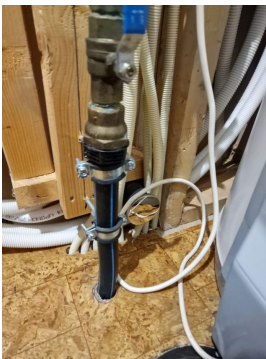
Gulvet i teknisk rom er ikke fuktbestandig. Lekkasjevann kan trekke inn i gulvet før det når sluk.

Gulv må fuksikres.

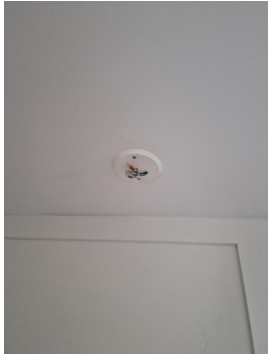
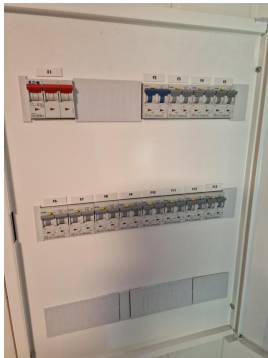
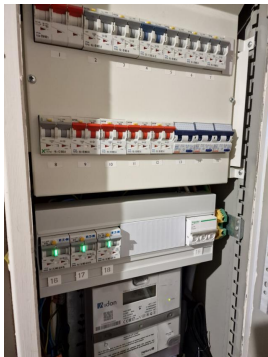
7. Er det tegn til at det har vært termiske skader (tegn på varmgang) på kabler, brytere, downlights, stikkontakter og elektrisk utstyr? Sjekk samtidig tilstanden på elektrisk tilkobling av varmtvannsbereider, jamfør eget punkt under varmtvannstank
Nei
8. Er der synlig defekter på kabler eller er disse ikke tilstrekkelig festet?
Ja

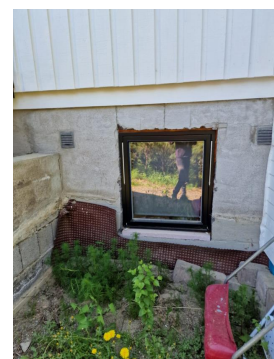
Det er synlig fuktopptrekk langs grunnmur i kjeller.

- Grunnmuren har sprekkdannelser.

- Lokal utbedring må utføres.

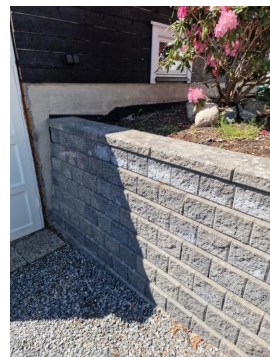
- Det er påvist mindre sprekker og/eller skjevheter i muren.

- Lokal utbedring må utføres.

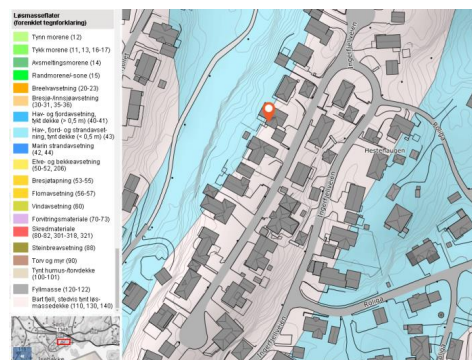
Skrånende fjelltomt.

Det er ikke behov for tiltak eller nærmere undersøkelser av grunnforhold i forbindelse med eksisterende bygningsmasse. Ved eventuelle bygningsmessige endringer vil det kunne komme et krav om undersøkelser.

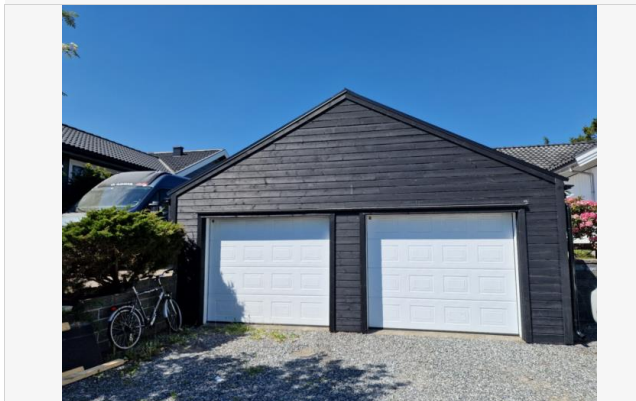
Garasje

Det er store fuktmerker på vegger og himling.
Noen sprekkdannelser på gulv.
Garasjen er ikke ventilert.
Svartsopp synlig i undertak.
