Ingerfjellveien 75, 1788 HALDEN

**Innholdsrik enebolig med fin
beliggenhet på Isebakke.**

Tilstandsrapport

# gnr. 5, bnr. 115

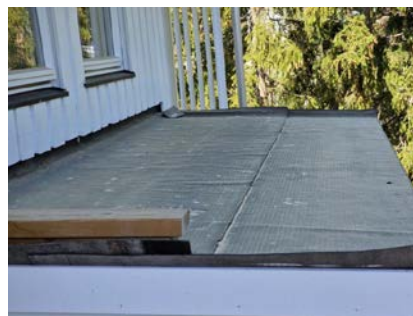
TG 2 Takteking

Det mangler beslag mellom tilbygg og yttervegg. Det mangler beslag på vinduer og dører. Noe drypp lekkasjer i takrenner. Mangler takrenner på tilbygg.

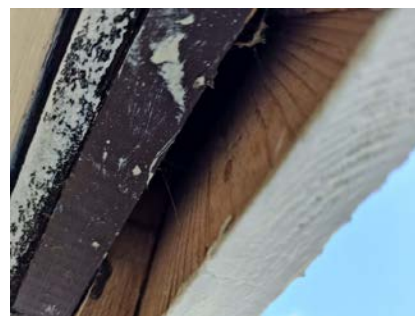
TG 3 Takkonstruksjon/Loft

Det er ingen lufting synlig i takkonstruksjon på tilbygg, det må etableres og tak må beregnes åpnet .
