Ingerfjellveien 75, 1788 HALDEN

**Innholdsrik enebolig med fin  
beliggenhet på Isebakke.**

# Tilstandsrapport

# gnr. 5, bnr. 115

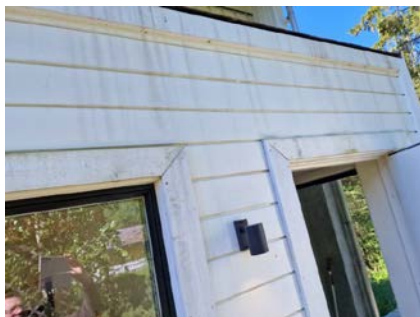
## TG 2 Veggkonstruksjon

- Det er påvist spredte råteskader i bordkledningen.
- Det er værslitt/oppsprukket trevirke/trepaneler.

Det må beregnes noe ferdigstillelse rundt tilbygg, utbedre råte i søyler til takstikk og sprett råte i nedkant av kledning og vindskyer.

- Råteskadet trekledning må skiftes ut.
- Det må foretas tiltak for å lukke avviket.

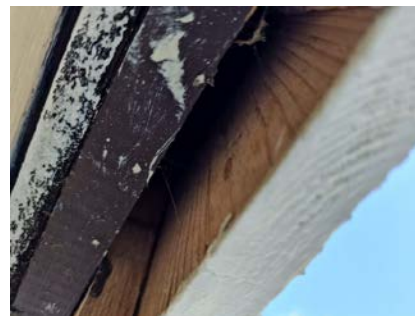
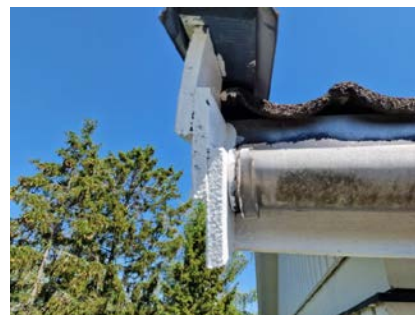
## TG 3 Takkonstruksjon/Loft

Det er ingen lufting synlig i takkonstruksjon på tilbygg, det må etableres og tak må beregnes åpnet .

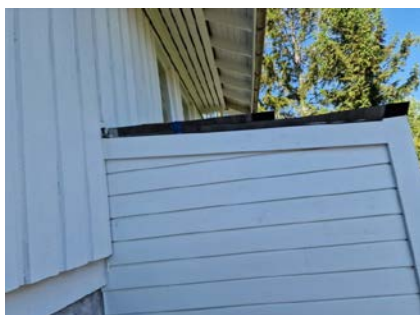
## TG 2 Vinduer

Det må beregnes en del ferdigstilles rundt vinduer.

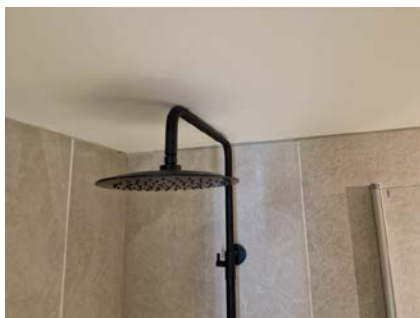
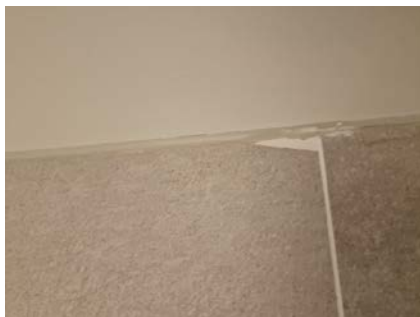
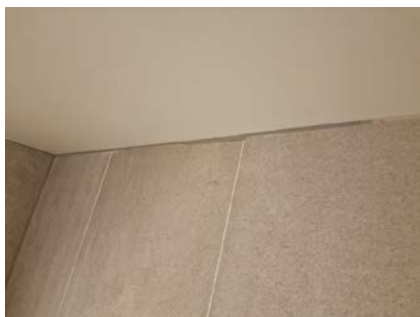
## KJELLER > BAD

### TG 2 Overflater Gulv

- Det er påvist avvik i fallforhold til sluk i forhold til krav i forskrift på byggetidspunktet.

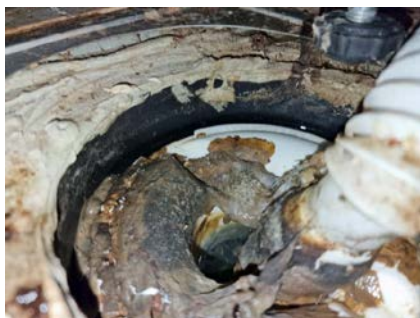
### 🕒 TG 2 Sanitærutstyr og innredning

- Det er påvist skader på innredning.

Det er skader på bunnen i dusjen.

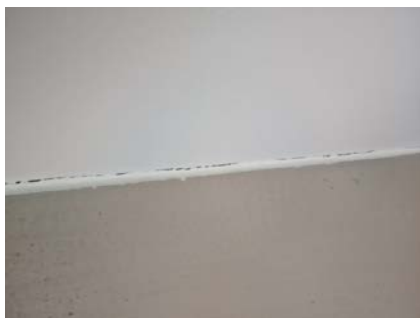
## 1. ETASJE > BAD

### TG 2 Overflater Gulv

- Det er påvist at høydeforskjell fra topp slukrist til gulv/synlig topp membran ved dørterskel er mindre enn 25 mm.
- Det er påvist avvik i fallforhold til sluk i forhold til krav i forskrift på byggetidspunktet.

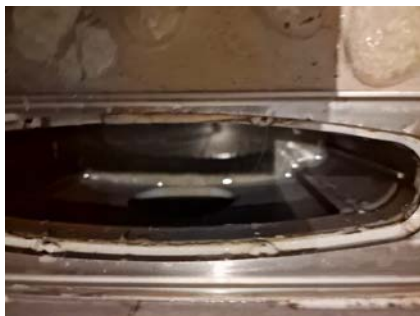
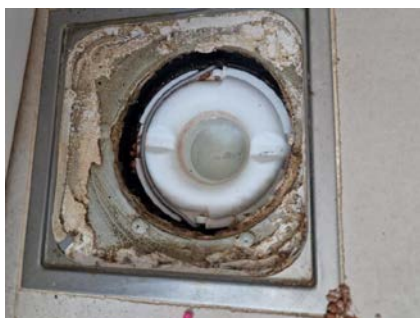
### ! TG 2 Sanitærutstyr og innredning

Røret i vegg har fall innover. Det er synlige rennemerker under viften. Sprekker i vegg og løs pappstrimmel.

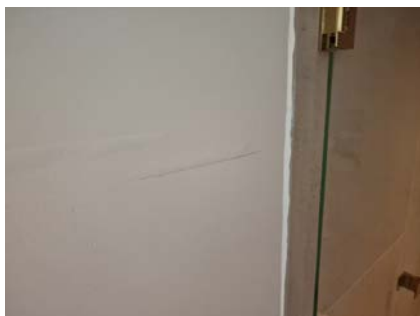
### TG 0 Tilliggende konstruksjoner våtrom

Det ble foretatt fuktmåling i åpen vegg i bod og inn mot våtsonen på badet.  
Det ble målt normale fuktverdier ved hulltaking.

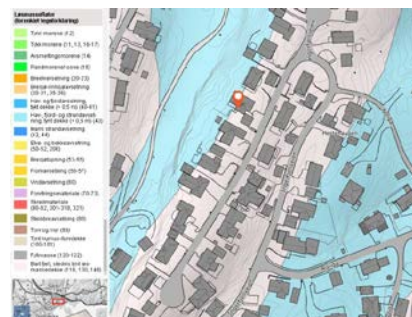
## ! TG 2 Utvendige vann- og avløpsledninger

Utvendige avløpsrør er av plast og er fra 1984. Det er offentlig avløp via private stikkledninger. Utvendige vannledninger er av plast (PEL) og er fra 1984. Det er offentlig vannforsyning via private stikkledninger.
