Tilstandsrapport

Tomannsbolig

Olstadmoen 15 , 2040 KLØFTA

Befaringsdato: 17.02.2026

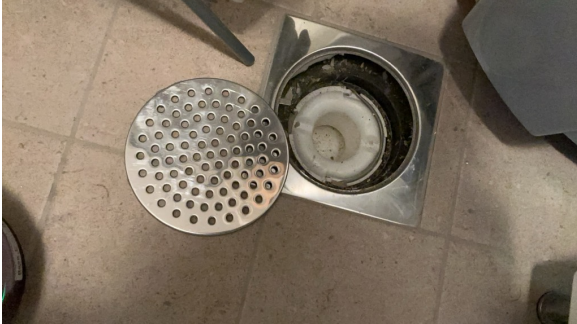
ETASJE 1 > VASKEROM

TG 1 Sanitærutstyr og innredning

Badet er tilnærmet nytt, ingen indikasjoner på fukt og rommet er fagmessig utført. Hulltaking er derfor ikke utført.

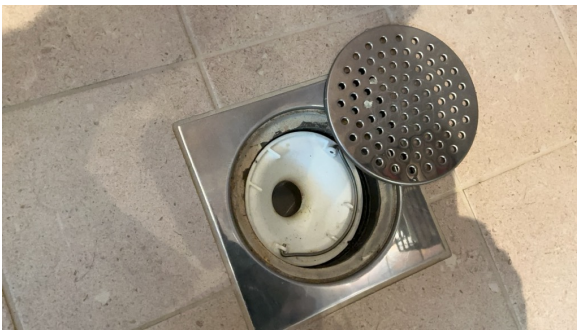
ETASJE 2 > BAD

TG 1 Sanitærutstyr og innredning

Badet er tilnærmet nytt, ingen indikasjoner på fukt og rommet er fagmessig utført. Hulltaking er derfor ikke utført.

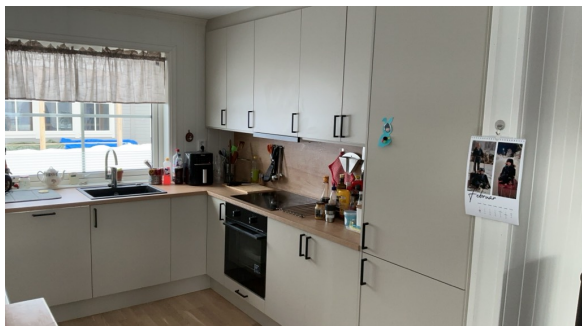
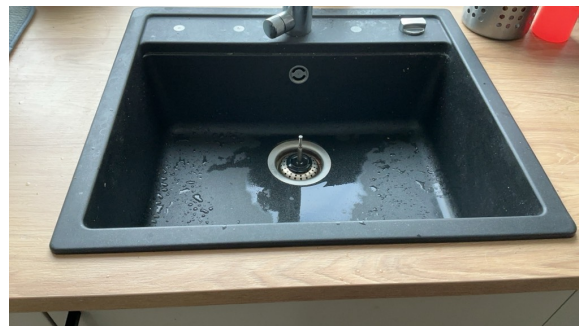
ETASJE 1 > KJØKKEN

TG 1 Avtrekk

Kjøkkenventilator med avtrekk ut, montert over kokesone.

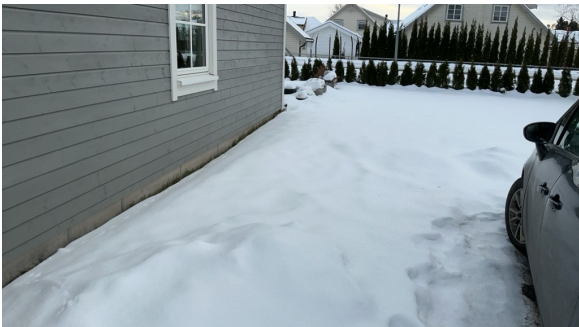
TG 1 Utvendige vann- og avløpsledninger

Anlegget er ikke teknisk vurdert. Bygningssakkyndig er ikke VVS fagmann, kontakt rørlegger for evt. nærmere kontroll av anlegget. Bunnledningene og utvendige ledninger er nedgravd og ikke tilgjengelig for inspeksjon. For mer info ang. levetider og brukstider se byggforsklad 700.330 Levetider for sanitærinstallasjoner i boliger.
