Tilstandsrapport

Leilighet

Austvegen 36 , 4341 BRYNE

Befaringsdato: 06.05.2026

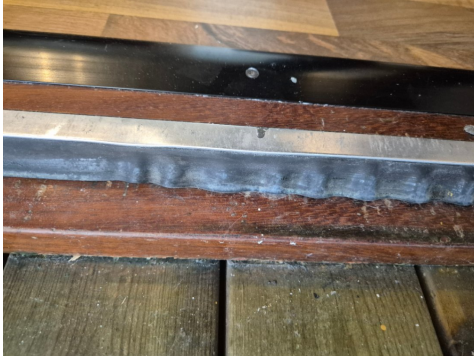
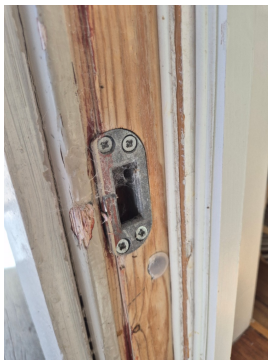
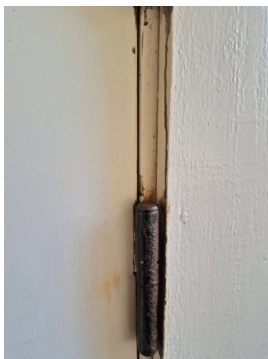
Det er registrert noen sprekker i veggskjøter og bruksmerker i taket. Sokkellisten på kjøkkenet er for kort.

Det bør utføres overflatebehandling av vegger og himlinger for å utbedre sprekker og bruksmerker.

Konsekvensen av å ikke utbedre dette er at skadene kan forverres over tid og gi et mindre pent estetisk inntrykk.

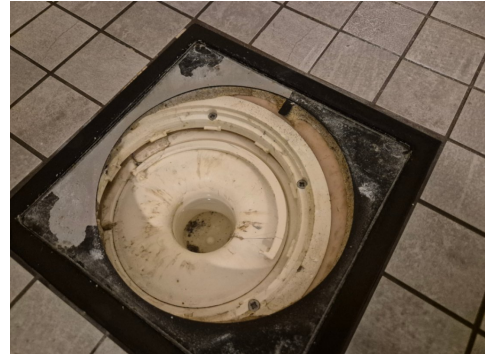
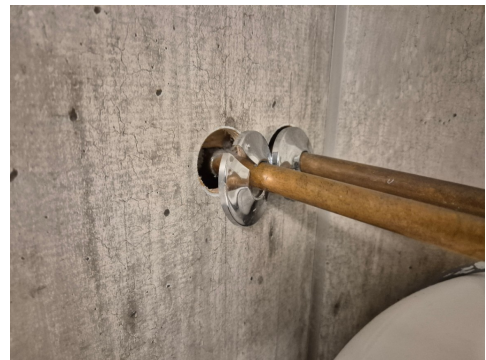
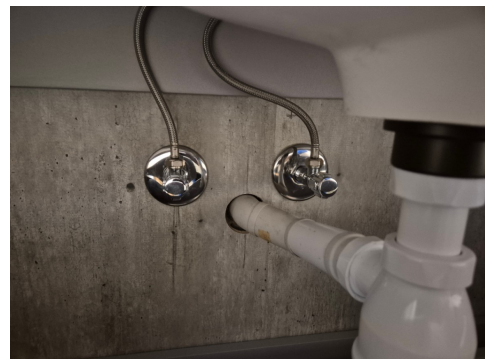
Toalettkasse

Vurdering av avvik:

Forholdet medfører usikkerhet rundt fuktsikring og utførelse, og bør undersøkes nærmere.

Det bør også undersøkes nærmere om det er etablert tett sjikt/membran bak toalettassen, og eventuelt utbedres dersom dette mangler.

Utette gjennomføringer og manglende fuktsikring kan føre til vannlekkasjer og fuktskader i tilstøtende bygningsdeler, noe som kan medføre kostbare reparasjoner og redusert levetid på konstruksjonen.

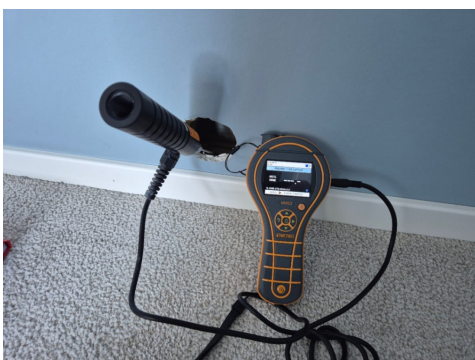
Hulltaking foretatt uten unormale verdier
