Tilstandsrapport

Enebolig

Ringshaugveien 21 A, 1954 SETSKOG

Befaringsdato: 07.11.2024

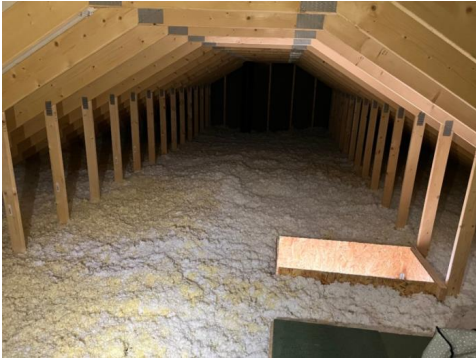
Møneloft.

Begrenset inspisert fra luke og gulv ved ventilasjonsanlegg.

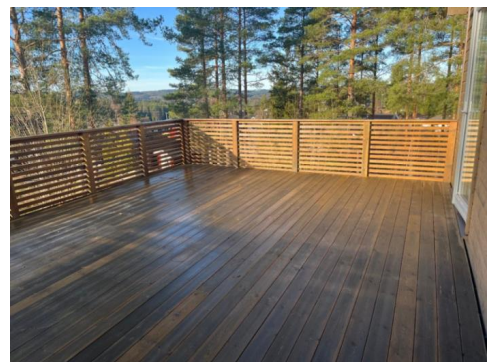
Takterrasse.

- Rekkverkshøyde må endres for å tilfredsstille krav på byggemeldingstidspunktet.
- Åpninger i rekkverk må endres for å tilfredsstille krav på byggemeldingstidspunktet.

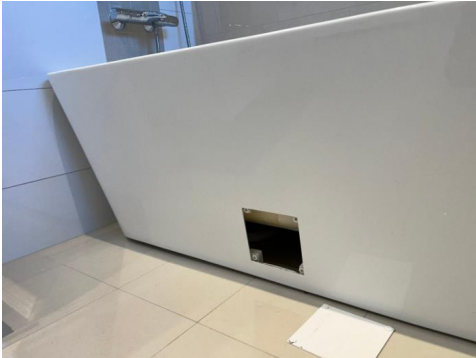
Inspeksjonslukke i badekar.

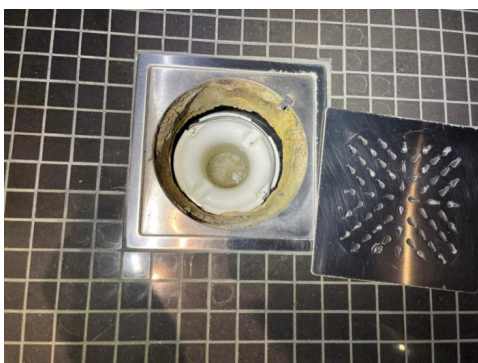
Plastsluk med synlig membranmansjett i dusjsone.
Det foreligger ferdigattest og kontrollerklæring for uavhengig kontroll, det er da vurdert at membran/tettesjikt er bygget iht. gjeldene regelverk på byggetidspunktet.

Sluk i dusjsone.

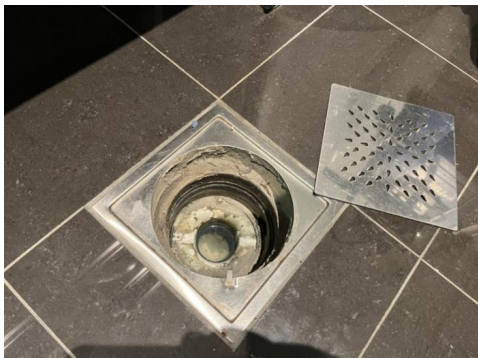
Plastsluk uten synlig membranmansjett.
Det foreligger ferdigattest og kontrollerklæring for uavhengig kontroll, det er da vurdert at membran/tettesjikt er bygget iht. gjeldene regelverk på byggetidspunktet.

Sluk på vaskerom.

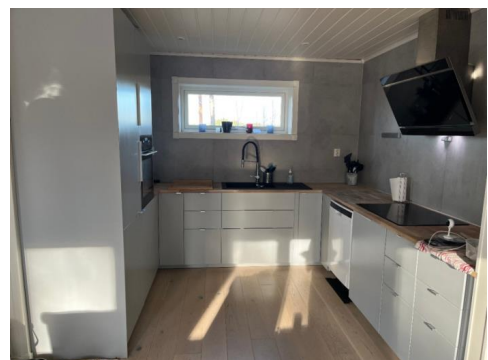
Kjøkkeninnredning.

Eier opplyser at han anbefaler å skifte komfyrvakt og platetopp.
Dette bør undersøkes nærmere om det er behov.

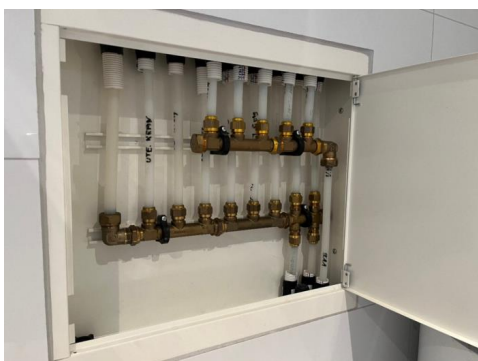
Fordelerskap for vann.

Foreligger dokumentasjon fra byggeår.

Det anbefales at luke merkes med stoppekran.

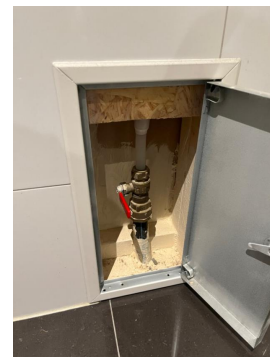
Stoppekran, funksjonstestet ok.
