# Tilstandsrapport

Boligbygg med flere boenheter

St. Olavs vei 17 B, 4631 KRISTIANSAND S

Befaringsdato: 28.04.2026

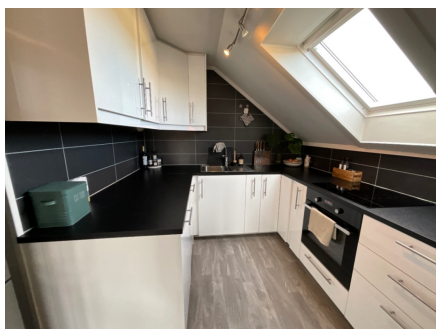
Årstall: 2015

Kilde: Eier

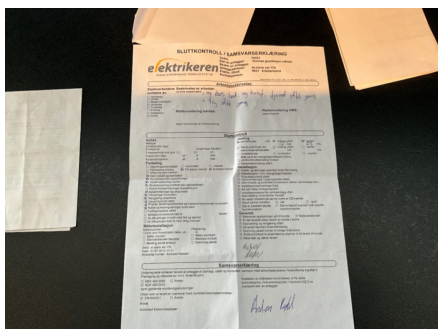
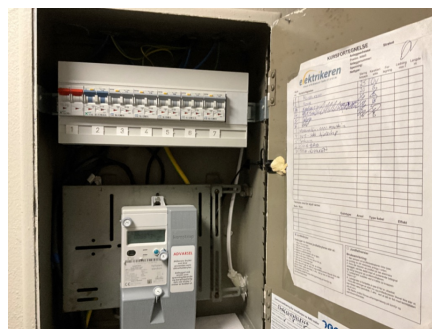
Vurderingene er på bakgrunn av tilsynsrapport fra Agder Energi og fremviste samsvarserklæring på anlegget. Kontrollen som er utført er kun på synlige deler.
