Heggevikveien 43, 1930 AURSKOG

**Sjarmerende enebolig m/koselig  
gapahuk og stor garasje fra 2024.  
Landlig tomt på over 6 mål, i  
gåavstand til Ulviksjøen.**

Befaringsdato: 27.02.2026

Rapportdato: 06.03.2026

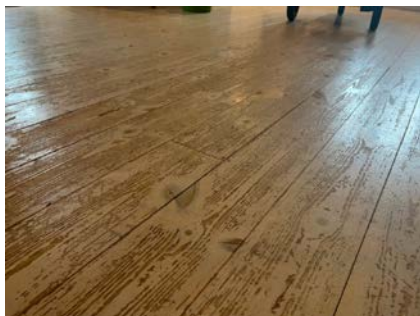
- Overflater må utbedres eller skiftes.

Slitasje på tregulv.

Tregulv bør behandles.

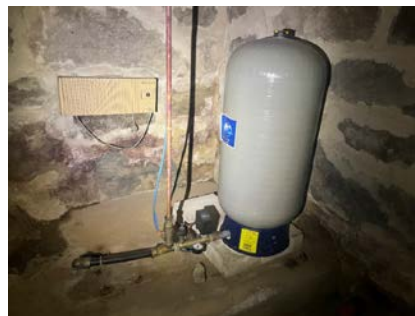
Akkumulatortank og stoppekran i krypkjeller.
