Heggevikveien 43, 1930 AURSKOG

**Sjarmerende enebolig m/koselig
gapahuk og stor garasje fra 2024.
Landlig tomt på over 6 mål, i
gåavstand til Ulviksjøen.**

Tilstandsrapport

ENEBOLIG

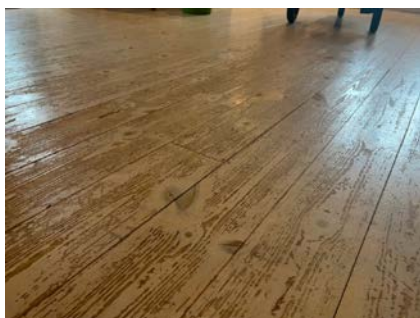
- Overflater må utbedres eller skiftes.

Slitasje på tregulv.

Tregulv bør behandles.

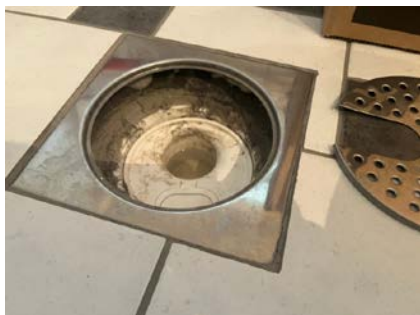
Sluk på gulv ved opplegg for badekar.

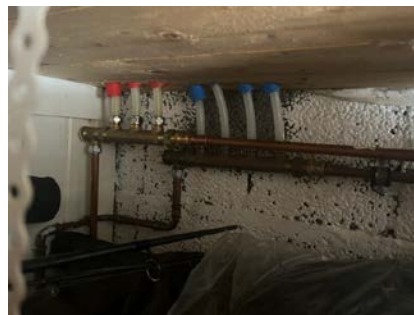
Vannrør av plast og kobber i kjeller.

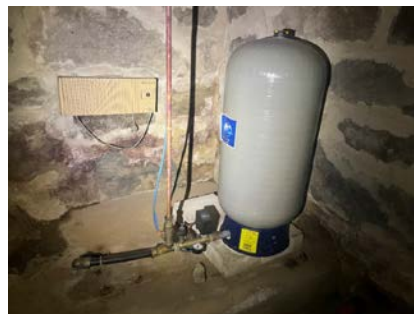
Akkumulatortank og stoppekran i krypkjeller.
