# Tilstandsrapport

Enebolig

Høghauan 18, 4480 KVINESDAL

Rapportdato: 04.06.2025

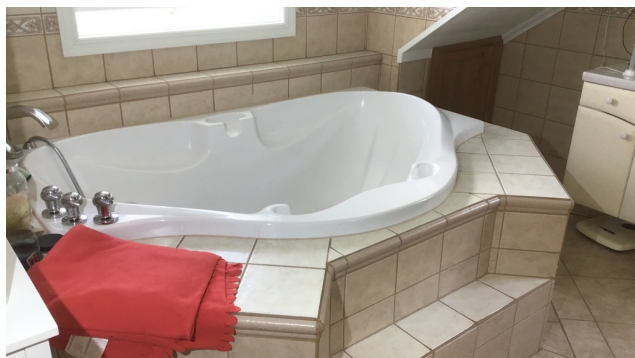
LOFT > BAD

### Vurdering av avvik:

- Dersom avvik ikke utbedres kan fukt og/eller skader ikke utelukkes.
- Ved implementering av innebygget sistene var det ikke krav om lekkasjesikring, konstruksjonen bør jevnlig observeres.

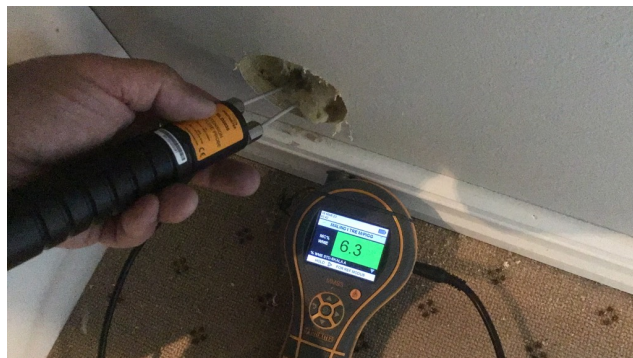
1 ETASJE > BAD

Hulltaking utført i soverom bak dusj.

Ikke påvist unormale fuktverdier på kontrollert område. 6,3 vektprosent

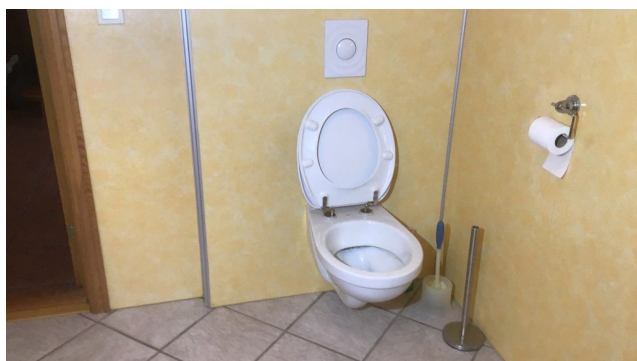
## 1 ETASJE > BAD

#### Konsekvens/tiltak

- Ved implementering av innebygget sisterner var det ikke krav om lekkasjesikring, konstruksjonen bør jevnlig observeres.

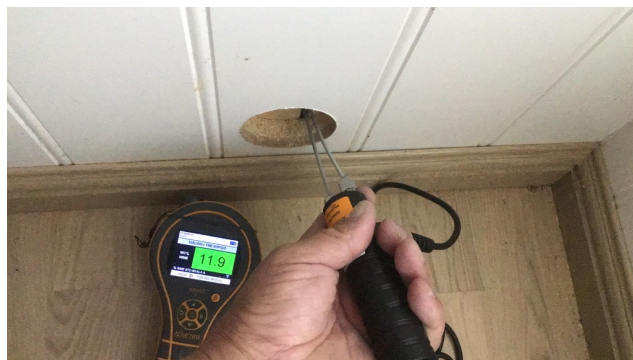
## 1 ETASJE > VASKEROM

Hulltaking utført i soverom bak dusj.

Ikke påvist unormale fuktverdier på kontrollert område. 11,9 vektprosent

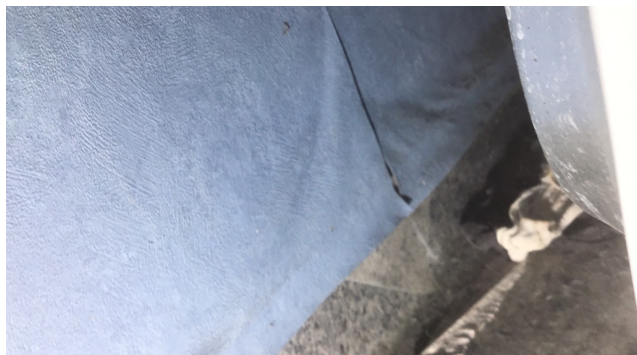
## 1 ETASJE > VASKEROM

- Utette skjøter i våtromstapet kan føre til at fuktighet trekker inn og skader konstruksjonene bak tapetet.
