Kvamsskogvegen 25, 7715 STEINKJER

**Godt ivaretatt villaeiendom. 5  
soverom | 3 stuer | 2 bad | Garasje  
med hobbyrom | Like ved skole og  
barnehage.**

# Tilstandsrapport

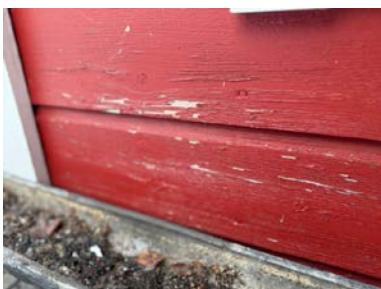
Registrert noe avskalling og tørkesprekker i kledning på vest-vegg.

Løpende vedlikehold.

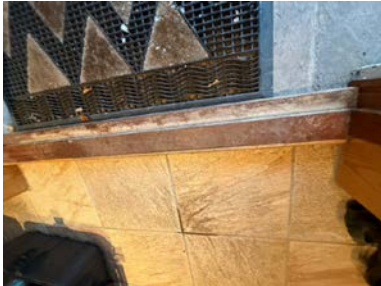
## TG 2 Balkonger, terrasser og rom under balkonger

Altan ut fra loftsstue 2. Etasje oppbygd med et trebjelkelag og spaltegulv av terrassebord. Rekkverk av trevirke. Plater under bjelkelag for å lede bort regnvann er nylig skiftet ut.

Noen bygningsdeler, slik som rekkverk og trapper osv. vil den bygningssakkyndige vurdere opp mot dagens regelverk. Etter dagens regelverk vil disse kunne få TG 2 eller 3, uten at det nødvendigvis er et krav om at avviket lukkes.

Løpende vedlikehold.

Nærmere undersøkelser anbefales.

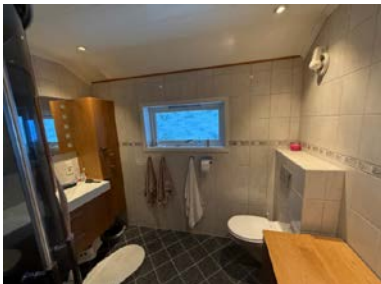
### 1. ETASJE > BAD

- Det er påvist avvik i fallforhold til sluk i forhold til krav i forskrift på byggetidspunktet.

Kravet til fall for bruksvann eller lekkasjevann er ikke oppfylt.

- Et bad med manglende/reduert fall til sluk blir mindre funksjonelt og sikkert for brukeren. Dette kan medføre stående vann på gulvet, vann som ikke ledes effektivt til sluket, økt risiko for at vann renner ut av rommet og redusert sklisikkerhet på gulvet.
- Til tross for avviket i fall/høydeforskjell til sluk, vil gulvet fortsatt kunne lede vann mot sluket, men med redusert effektivitet. Dette kan potensielt øke risikoen for vannansamling i enkelte områder av badet.

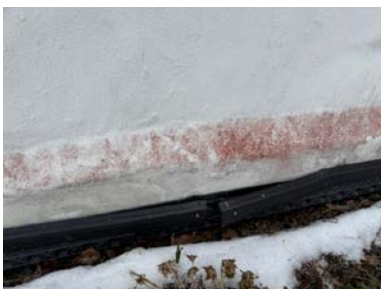
### TG 2 Grunnmur og fundamenter

Grunnmur av plasstøpt betong.
