Tilstandsrapport

Fritidsbolig

Lille Kirkholmen 27, 3783 KRAGERØ
SKJÆRGÅRD

Rapportdato: 21.04.2026

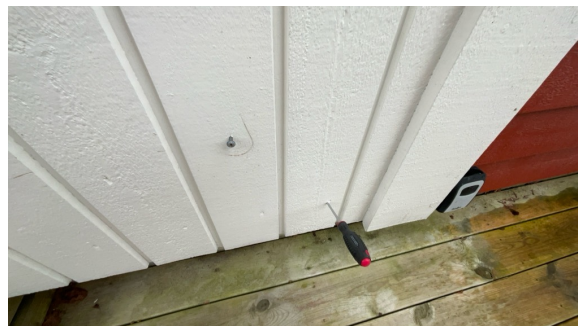
Det er registrert noe alder og vær slitasje. Det er også noe oppsprekking på kledning.

Oppsprekking og slitasje kan på sikt føre til fuktskader og redusert beskyttelse mot værpåvirkning.

Stikk kontroll av vegger er utført.

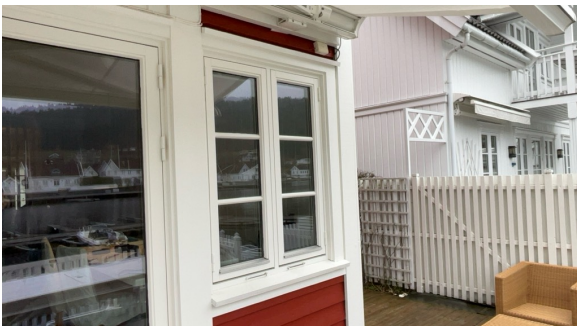
Eksempel på vindu i yttervegg.

Det er ikke behov for umiddelbare tiltak, men det bør påregnes vedlikehold og eventuelt utskifting av vinduer på sikt. Alders- og bruksslitasje kan medføre redusert isolasjonsevne, økt varmetap og risiko for ytterligere skader dersom vedlikehold ikke utføres.

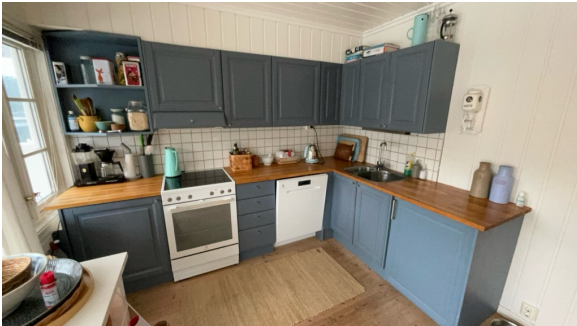
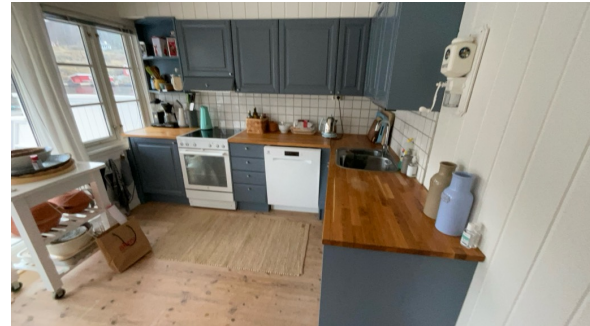
Del av kjøkken.

Kostnaden vil variere betydelig avhengig av valgt løsning.

Konsekvensen av å ikke utbedre er økt slitasje og redusert funksjonalitet over tid.

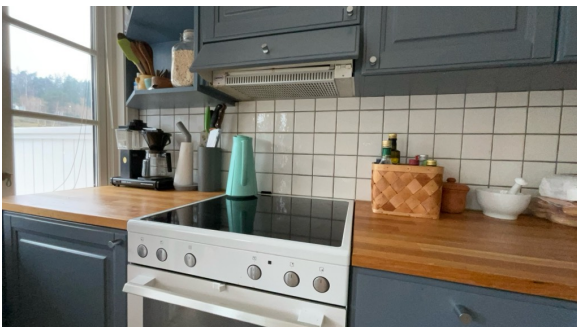
Ventilator fungerer i dag, men en må påregne utskiftning på grunn av alder.

Montert avtrekk over komfyr.

Kostnadsestimat: Under 20 000

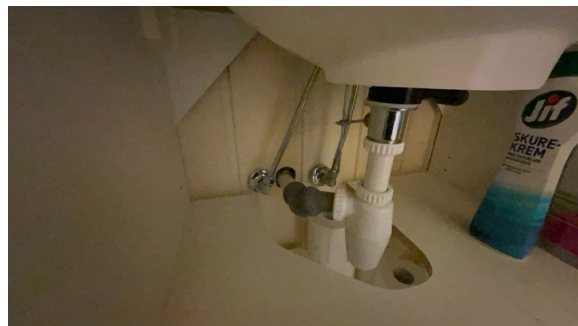
Del av rør til vann.

- Det er ikke behov for utbedringstiltak siden anlegget fungerer i dag, men ut ifra alder kan skader plutselig oppstå på eldre anlegg.

Konsekvensen av å ikke utbedre kan være økt risiko for lekkasjer og påfølgende skader på bygningens konstruksjoner.

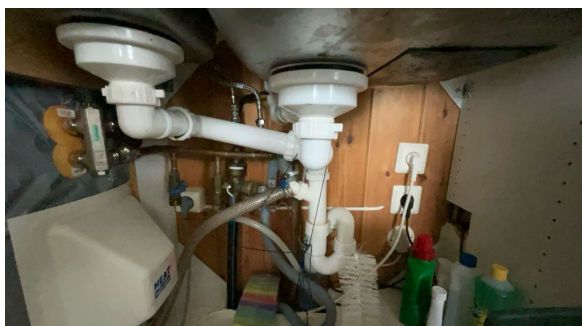
Del av rør til avløp.

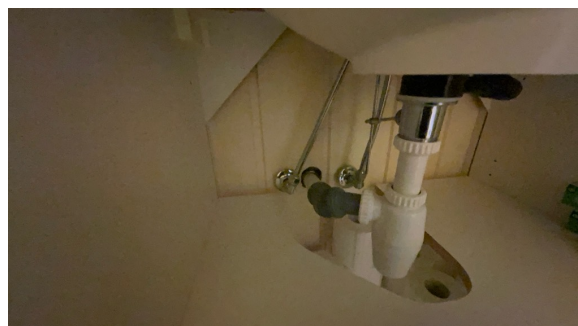
Del av rør til avløp.

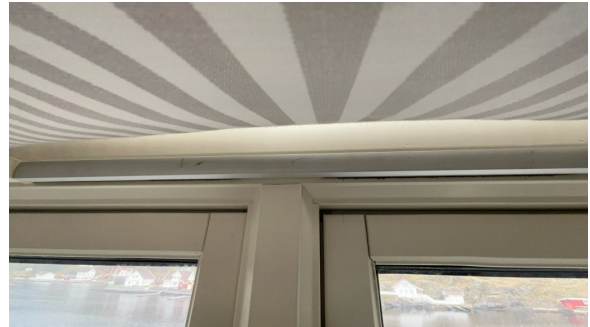
Eksempel på montert ventil i vindu.

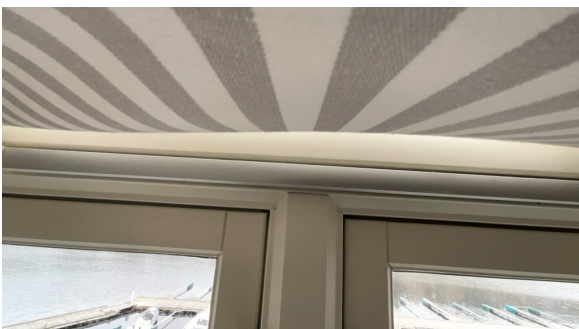
Eksempel på montert ventil i vindu.

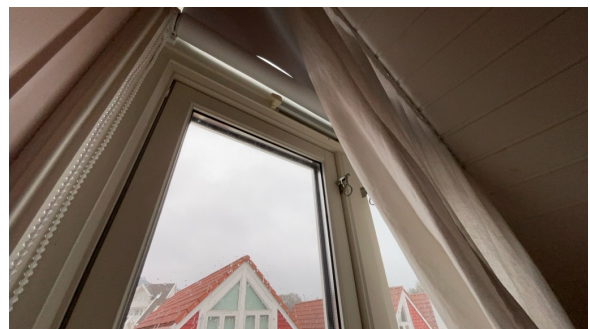
Eksempel på montert ventil i vindu.

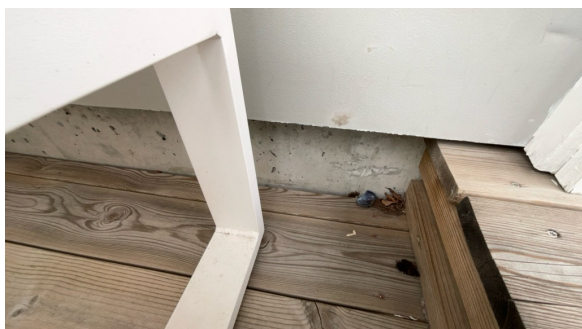
Del av grunnmur.

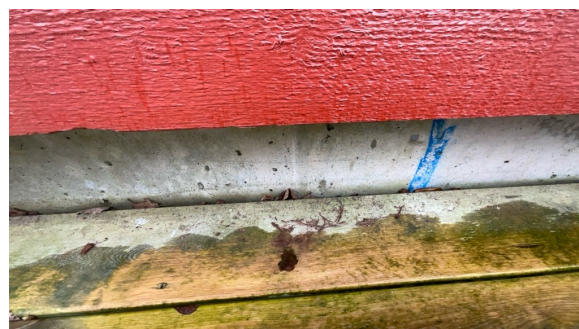
Del av grunnmur.
