# Tilstandsrapport

Enebolig

Kolbulinna 471, 2847 KOLBU

Rapportdato: 05.06.2025

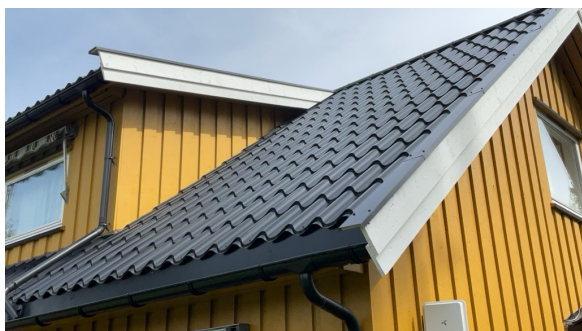
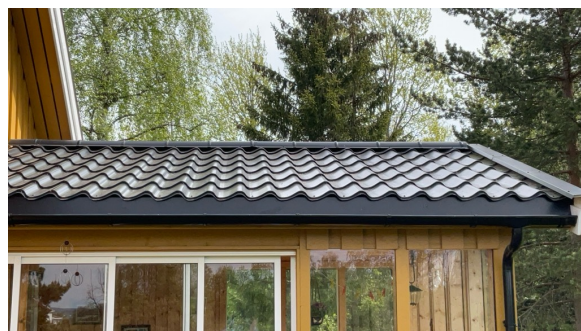
Utvendige beslag, takrenner og nedløp i metall. Vindskier og toppbord i treverk. Takrenner, nedløp og beslag med normal bruksslitasje. Det bemerkes at kontrollen ble utført fra bakkenivå. Ingen store avvik ble registrert, bortsett fra normal bruksslitasje. Det var oppholdsvær på befaringsdagen, slik at renner og nedløpsrørens funksjon var vanskelig å stadfeste med sikkerhet. Det er behov for jevnlig kontroll av eldre takrenner, nedløpsrør og beslag. Takvann ført både ut på bakken og ned i grunnen.

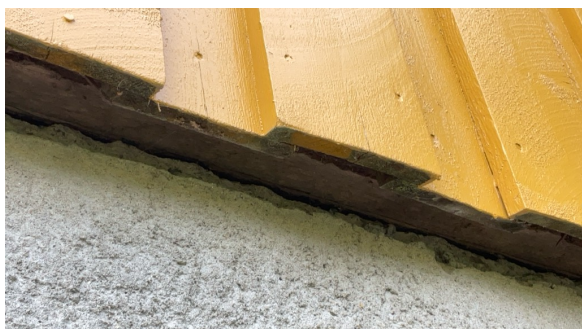
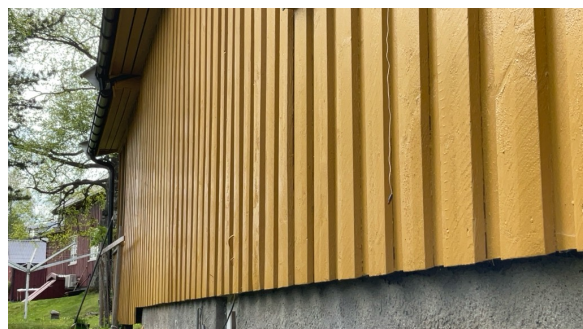
Lufting av kledningen er ikke iht. dagens anbefalte løsning, men heller ikke dårligere enn normal løsning ved husets byggeår. Eldre trevegger kan erfaringsmessig ha skjulte skader, spesielt over grunnmuren og rundt vinduer/dører/gjennomføringer. Lufting av kledningen er ikke iht. dagens anbefalte løsning, men heller ikke dårligere enn normal løsning ved husets byggeår. Eksakt tilstand kan ikke kontrolleres uten bygningsmessige inngrep.

Vedlikehold og lokale utbedringer kan være påregnelig. Ved evt. utskifting av panel og etterisolering anbefales det at det etableres luftespalte iht. dagens anbefalinger og at bygningsdelen utføres skadedyrsikker.

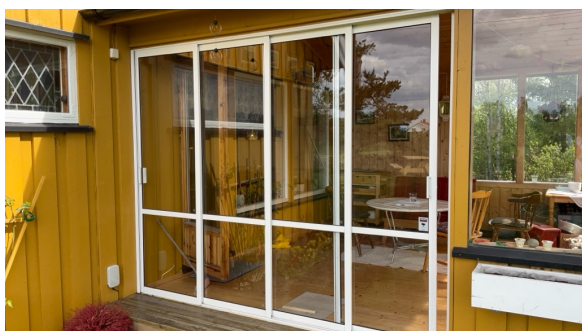
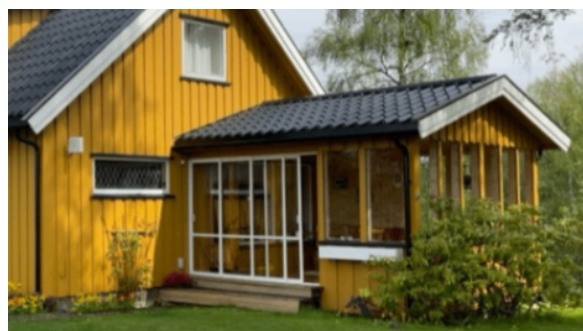
## TG 1 Balkonger, terrasser og rom under balkonger

Innglassert terrasse/vinterhage med utgang fra stue.

Konstruksjoner, overflater, rekkverk og håndlist i treverk. Skyvedører og vinduer i glass og aluminium.

Fundamentert på støpte/murte punkter.

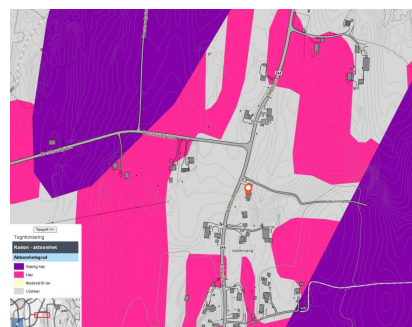
Moderate til lave radonverdier

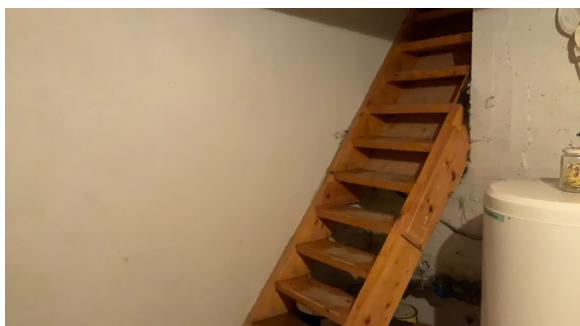
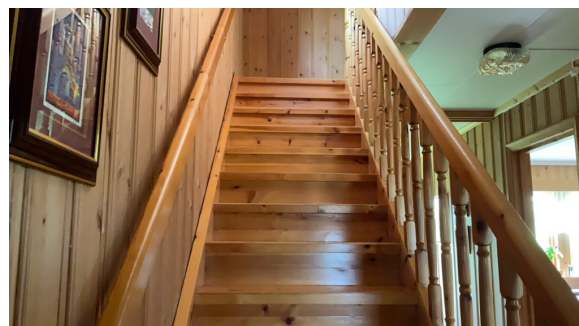
## TG 1 Innvendige trapper

Innvendige trapper mellom etasjer er utført i trekonstruksjoner. Plassbygget trapp i treverk til kjeller, noe bratt med smale trinn, ingen rekkverk eller håndløper i kjellertrapp. Dette bør vurderes montert etter behov. Knirk må påregnes.

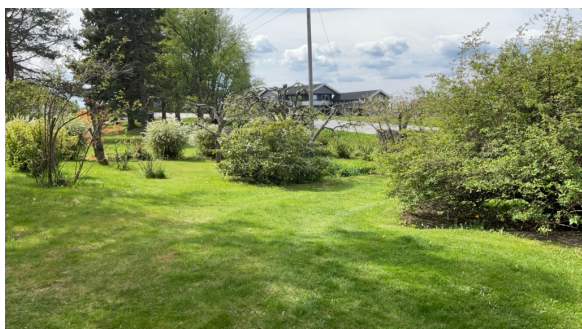
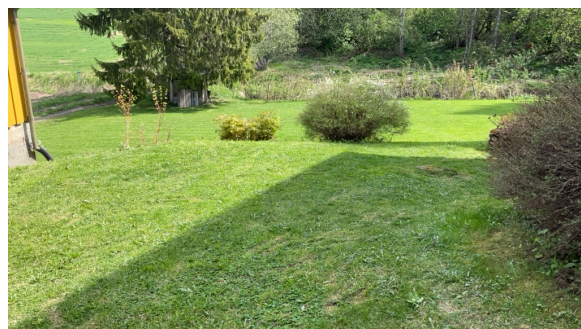
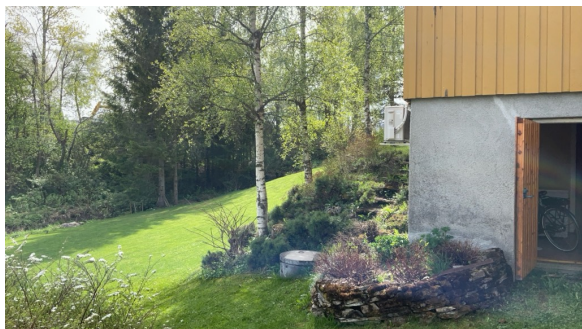
## Terrengforhold

Tomten er flat og skrånet. Pent opparbeidet hage.
