Kolbulinna 471, 2847 KOLBU

**Eldre, trivelig enebolig med landlig  
sjarm og barnevennlig  
beliggenhet på Kolbu - 3 soverom  
- romslig tomt - garasje.**

| Tilstandsrapport ..... | 49 |

Befaringsdato: 13.05.2025

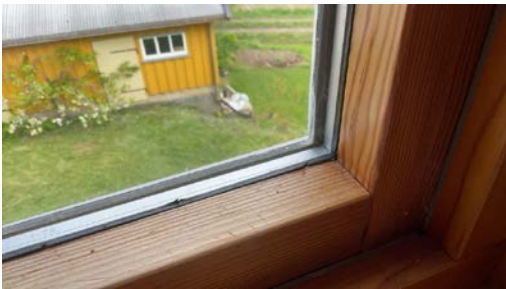
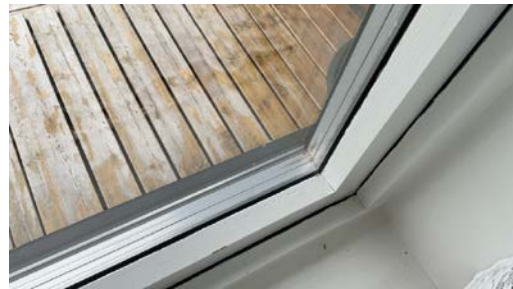
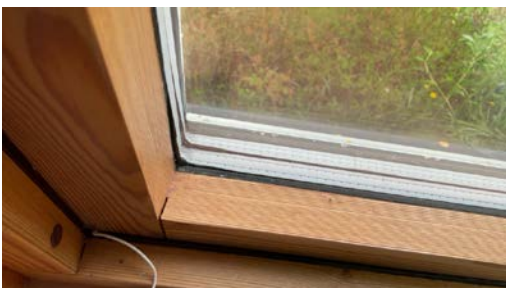
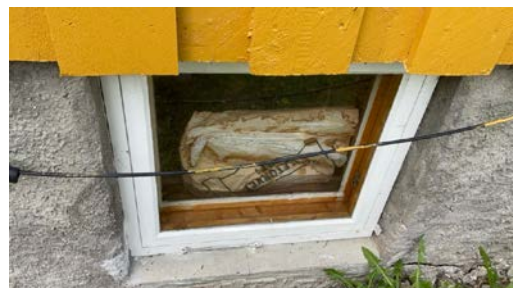
eldre kjellervindu

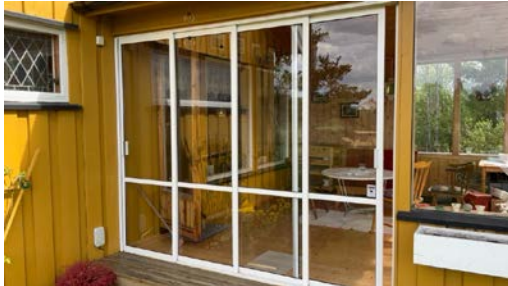
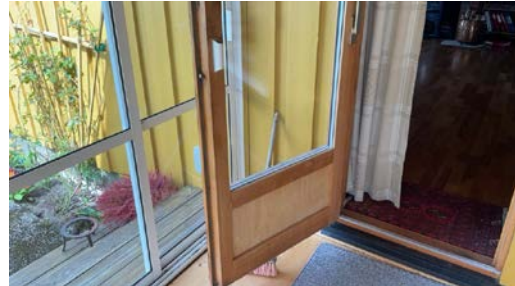
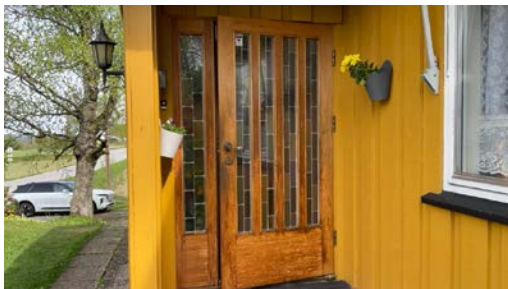
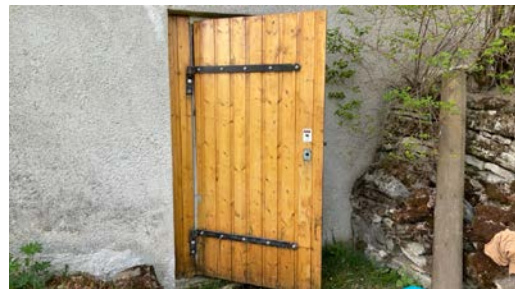
## TG 2 Dører

Ingen umiddelbare tiltak er nødvendig, men oppgraderinger må etter hvert påregnes. Dette vil også kunne ha positiv effekt på energibruken i boligen.

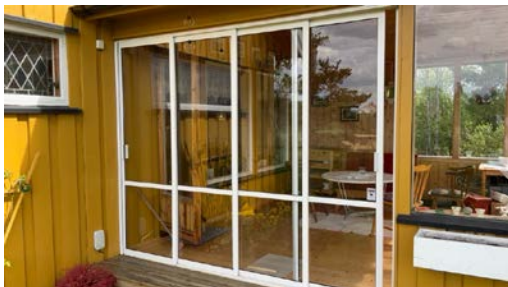
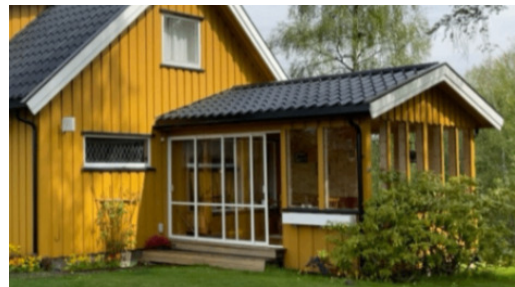
## 1 TG 1 Balkonger, terrasser og rom under balkonger

Innglassert terrasse/vinterhage med utgang fra stue.

Konstruksjoner, overflater, rekkverk og håndlist i treverk. Skyvedører og vinduer i glass og aluminium.

Fundamentert på støpte/murte punkter.

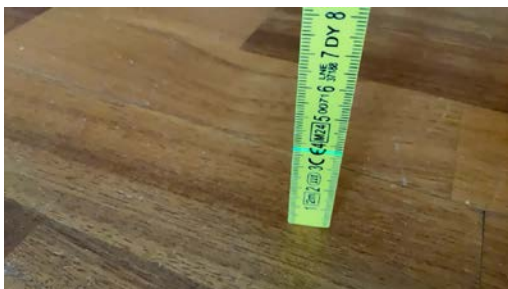
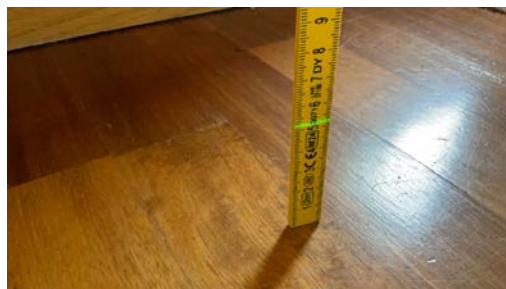
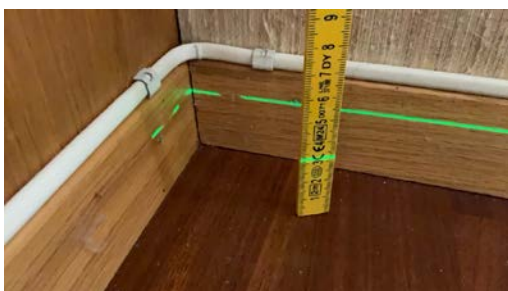
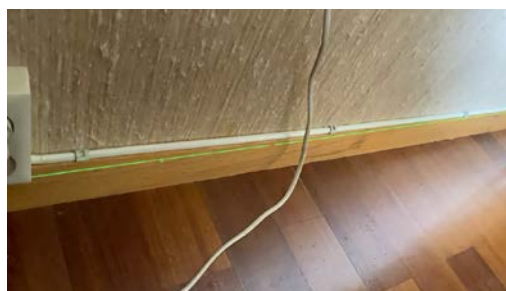
- Det er målt høydeforskjell på mellom 15-30 mm gjennom hele rommet. Tilstandsgrad 2 gis med bakgrunn i standardens krav til godkjente måleavvik.

Det er påvist totalt høydeavvik over 15mm. Skjevheter i etasjeskiller er helt normalt byggeåret tatt i betraktning. Knirk er observert. Konstruksjon har ikke vært åpnet etter fuktinntrengning, dette anbefales.

- For å få tilstandsgrad 0 eller 1 må høydeforskjeller rettes opp. Det vil imidlertid sjelden være økonomisk rasjonelt som et enkeltstående tiltak i en bolig som dette. Dersom boligen en gang skal renoveres, kan man vurdere slike tiltak.

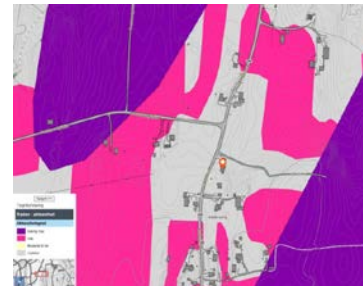
Moderate til lave radonverdier

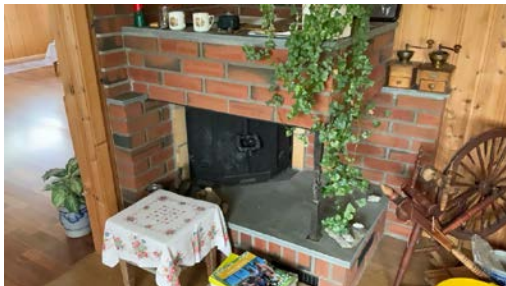
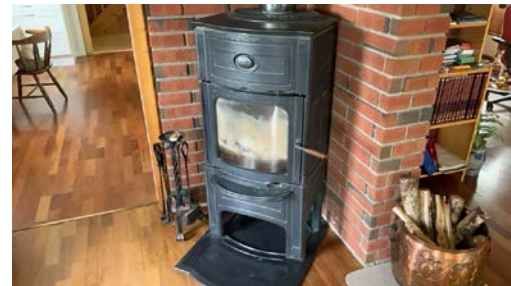
Jøtulovn fra ca 2010.

- Det anbefales å montere ildfast plate under luker på pipe.

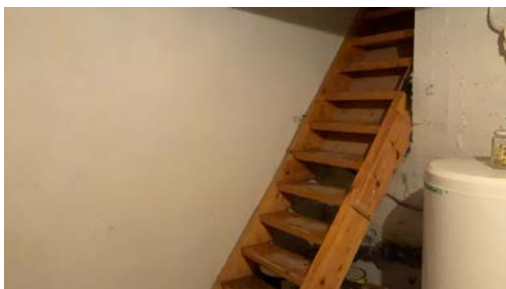
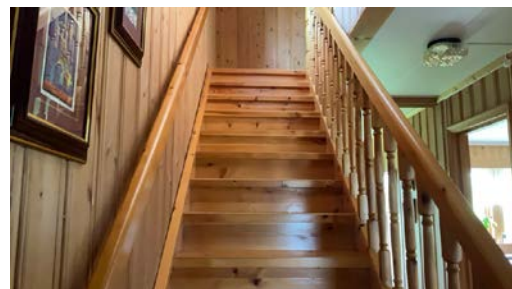
Innvendige trapper mellom etasjer er utført i trekonstruksjoner. Plassbygget trapp i treverk til kjeller, noe bratt med smale trinn, ingen rekkverk eller håndløper i kjellertrapp. Dette bør vurderes montert etter behov. Knirk må påregnes.

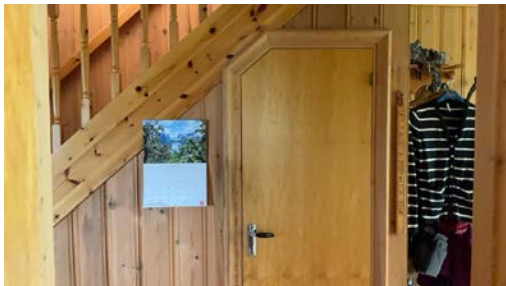
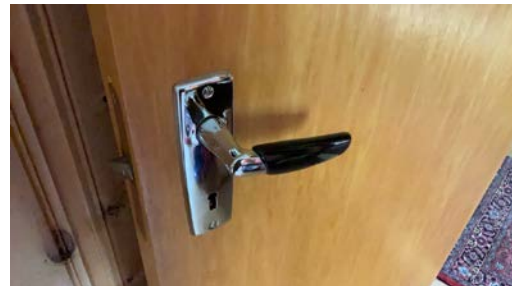
Glatte finerte innvendige dører fra byggeår. Justeringer må kunne påregnes på tredører som kan bevege seg gjennom ulike årstider. Enkelte sår/merker

Det må påregnes noe vedlikehold, samt overflatebehandling og at enkelte dører må skiftes ut.
