# Tilstandsrapport

Enebolig

Einerbærveien 4, 1615 FREDRIKSTAD

Befaringsdato: 11.08.2025

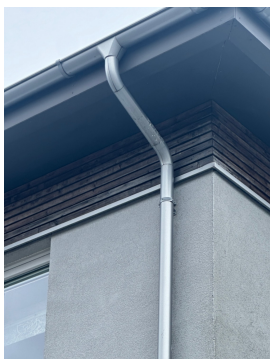
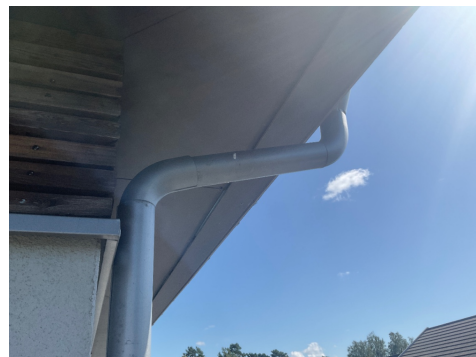
### ! TG 2 Veggkonstruksjon

- Det er påvist sprekker i murte/pussede fasader.
- Mindre omfang av sprekker i pussede fasader.

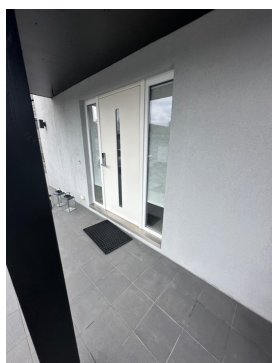
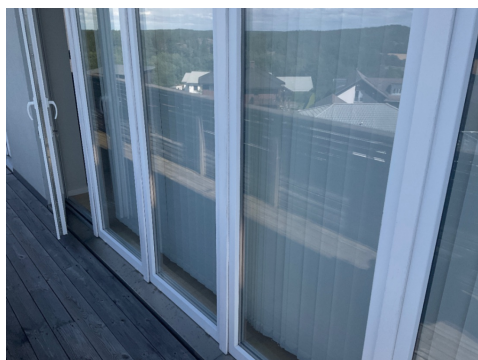
## TG 2 Balkonger, terrasser og rom under balkonger

- Rekkverket er for lavt i forhold til dagens krav til rekkverkshøyder.
- Det er påvist andre avvik:

- Det er ikke krav om utbedring av rekkverkshøyde opp til dagens forskriftskrav.
- Det må foretas tiltak for å lukke avviket.

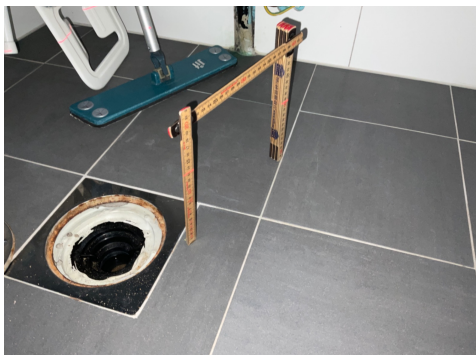
## 1. ETASJE > VASKEROM

### TG 2 Sluk, membran og tettesjikt

Fuktmåler viser normale verdier.

- Sluket må sjekkes og rengjøres jevnlig.
- Overvåk tilstanden jevnlig. For å få tilstandsgrad 0 eller 1 må slukløsningen skiftes ut og sannsynligvis må også membransjiktet skiftes/utbedres. Det er imidlertid vanskelig å si noe om tidspunktet for når dette er nødvendig.

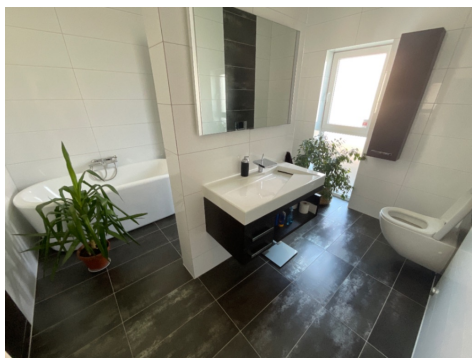
## 1. ETASJE > BAD

### TG 2 Overflater vegger og himling

- Det er vindu/dør med ikke fuktbestandige materialer i våtsonen (ved vask, dusj, badekar, osv.), løsningen eller byggematerialet er uegnet

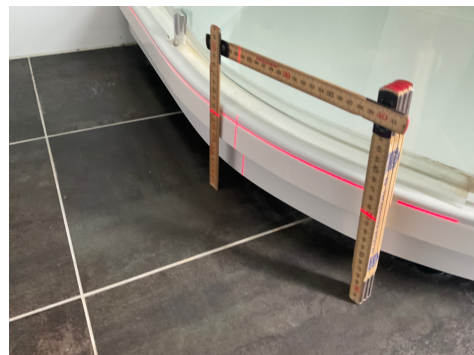
## 1. ETASJE > BAD

### TG 2 Sluk, membran og tettesjikt

Fuktmåler viser normale verdier.

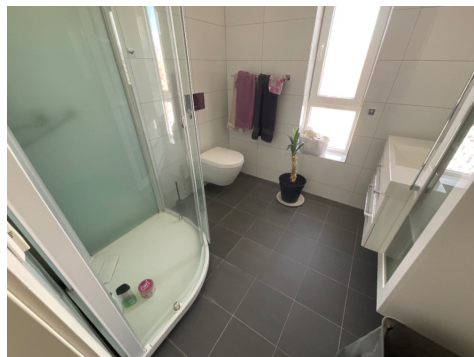
## 2. ETASJE > BAD

### ! TG 1 Overflater vegger og himling

- Det er mulighet for at det kan forekomme vannlekkasje på våtrommet hvor vann ikke vil gå til sluk.
- Det er påvist at høydeforskjell fra topp slukrist til gulv/synlig topp membran ved dørterskel er mindre enn 25 mm.

Rommet fungerer da det er fall, men da fallet er dårlig anbefales det for sikkerhets skyld å montere et vannstoppesystem ved dørterskelen som vil stoppe vanntilførsel ved en eventuell lekkasje.

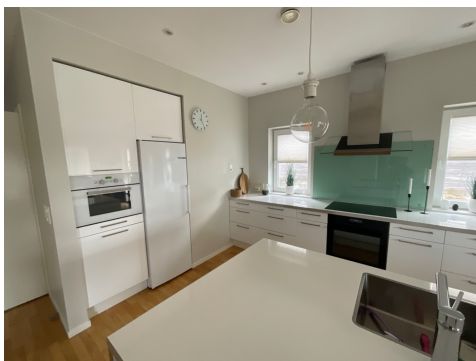
## 1. ETASJE > STUE/KJØKKEN

### TG 2 Avtrekk

Ikke nødvendig med tiltak da den fungerer i dag, men grunnet alder kan skader plutselig oppstå.

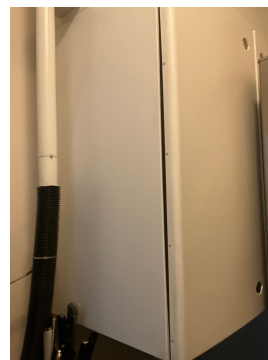
### TG 2 Varmtvannstank

Varmtvannsbereder på 300 liter fra byggeår.  
Montert på vaskerom.

Det er ikke behov for utbedringstiltak siden installasjonen fungerer i dag, men ut ifra alder kan skader plutselig oppstå.
