Tilstandsrapport

Enebolig med inntilbygget garasje

Fosseheimveien 80, 2450 RENA

Befaringsdato: 02.04.2024

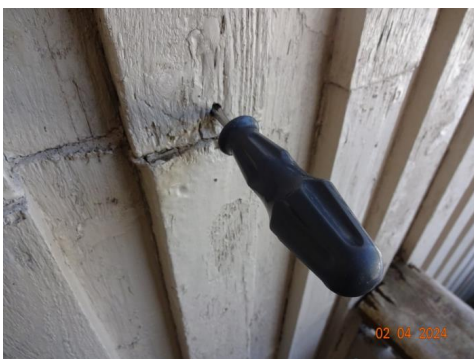
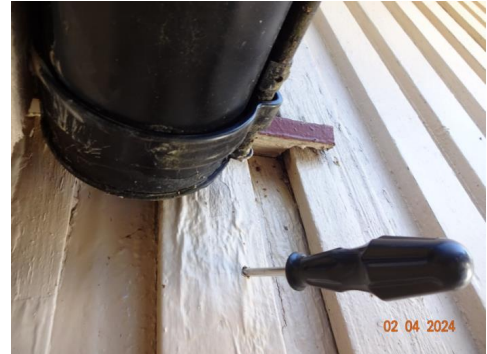
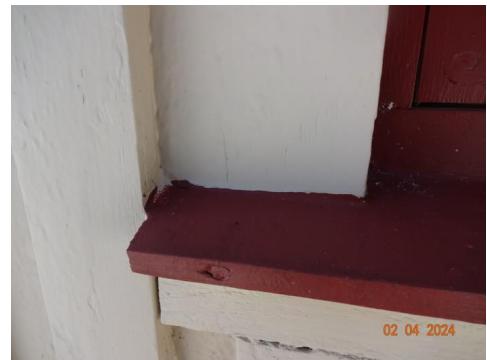
Panel er ført helt ned mot vannbrett, fare for fuktopptrekk og forvittringer.

- Det bør foretas tiltak for å bedre lufting av kledningen.
- Råteskadet trekledning må skiftes ut.

Kostnadsestimat: 10 000 - 50 000

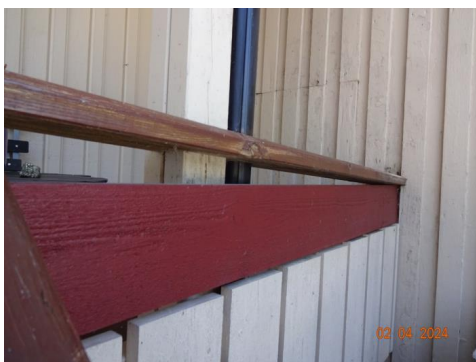
TG 2 Utvendige trapper

Utvendig impregnert tretrapp ved inngang.
Utvendig impregnert tretrapp med adkomst til veranda.

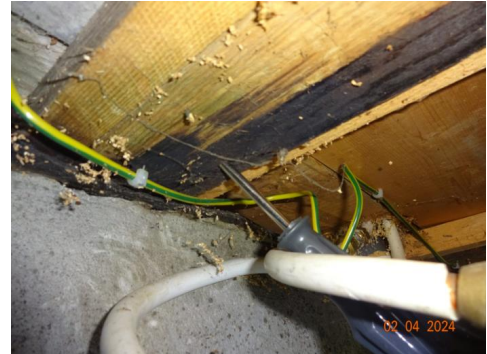
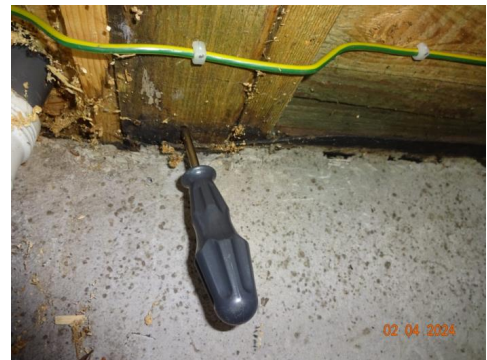
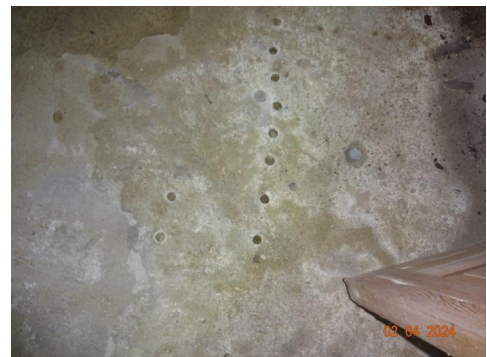
Små hull i støpte gulv. Skjevheter i gulv i kjeller.

Kostnadsestimat: 10 000 - 50 000

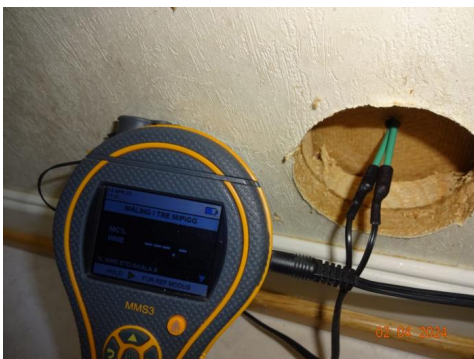
TG 1 Tilliggende konstruksjoner våtrom

Hulltaking er foretatt nederst på delevegg mot våtsonen. Ved bruk av fuktmåler ble det ikke registrert unormale verdier.

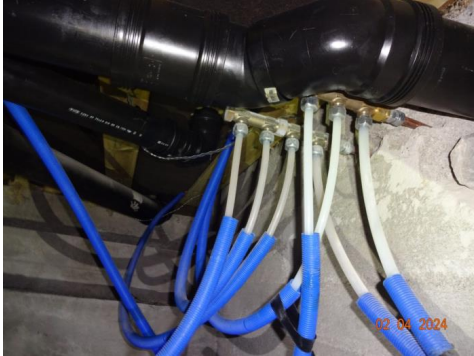
TG 2 Avløpsrør

Avløpsledninger av PVC (plastrør).
Durgventil plassert på bad/vaskerom.

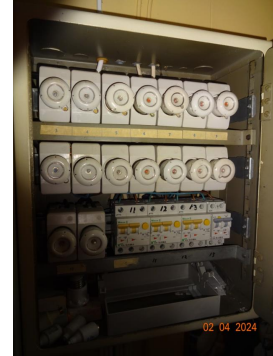
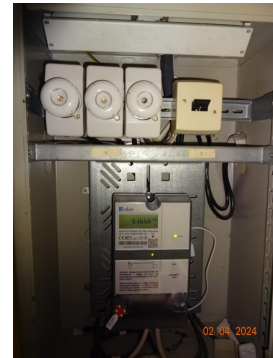
- Er det tegn på at kabelinnføringer og hull i inntak og sikringskap ikke er tette, så langt dette er mulig å sjekke uten å fjerne kapslinger?
Nei
- Finnes det kursfortegnelse, og er den i samsvar med antall sikringer?
Ja
- Foreta en helhetsvurdering av det elektriske anlegget, dets alder, allmenne tilstand og fare for liv og helse. Bør det elektriske anlegget ha en utvidet el-kontroll?
Ja Anbefaler el.kontroll på grunn av eldre el.anlegg.

Kostnadsestimat: Under 10 000
