Fossheimveien 80, 2450 RENA

**Stor og solrik eiendom i nydelige, naturskjønne omgivelser rett ved Glomma! Romslig enebolig med inntilbygget garasje.**

# Tilstandsrapport

## ENEBOLIG MED INNTILBYGGET GARASJE

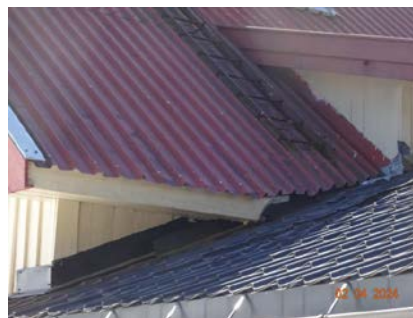
Anbefaler ytterligere undersøkelser av taktekking i overgang eldre del/tilbygget del. Se bilde.

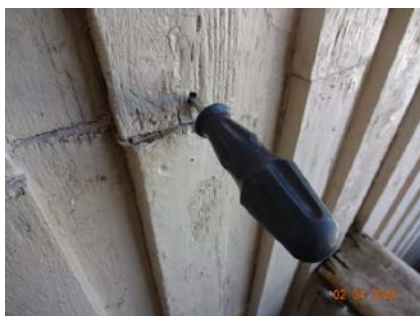
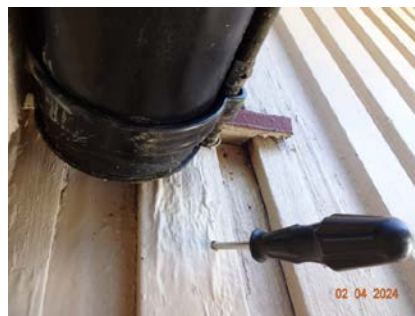
- Det er påvist spredte råteskader i bordkledningen.
- Det er ingen eller liten lufting i nedre kant av kledning mot grunnmur.

Panel er ført helt ned mot vannbrett, fare for fuktopptrekk og forvittringer.

- Det bør foretas tiltak for å bedre lufting av kledningen.
- Råteskadet trekledning må skiftes ut.

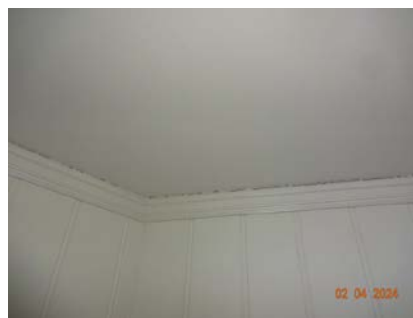
Anbefaler ytterligere undersøkelser av taktekking/undertak i overgang eldre del/tilbygget del.

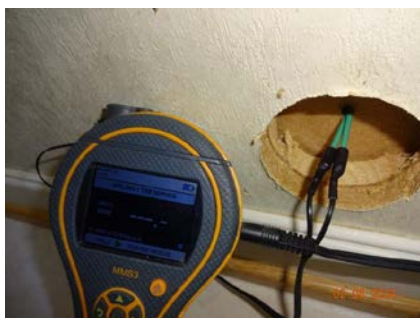
Hulltaking er foretatt nederst på delevegg mot våtsonen. Ved bruk av fuktmåler ble det ikke registrert unormale verdier.
