Tilstandsrapport

Enebolig

Nesgata 9, 4934 NES VERK

Befaringsdato: 11.03.2025

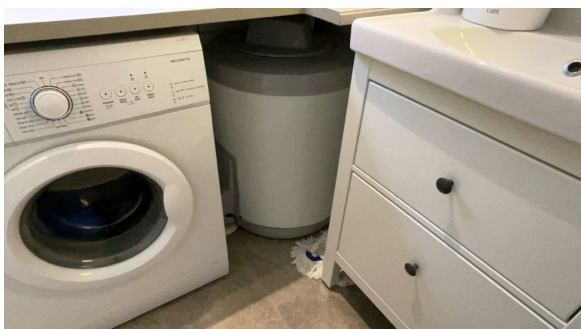
TG 1 Varmtvannstank

Varmtvannsbereider (Ca 113 liter) er plassert i bad/vaskerommet. Berederen er produksjonsmerket 2016.

Årstall: 2016
