Nøkkelinformasjon

Salgsobjekt: Enebolig
Eierform: Eiet
Byggeår: 1971
BRA-i/BRA Total 76/86 kvm
Tomtstr.: 463.9 m²
Soverom: 2
Gnr./bnr. Gnr. 44, bnr. 2
Oppdragsnr.: 1409250033

Tilstandsrapport

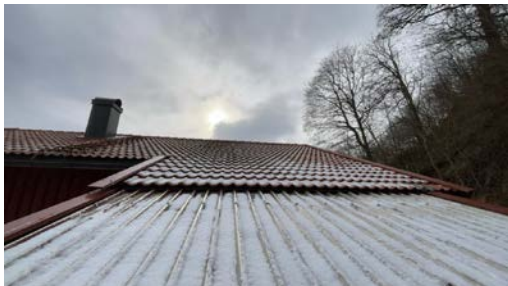
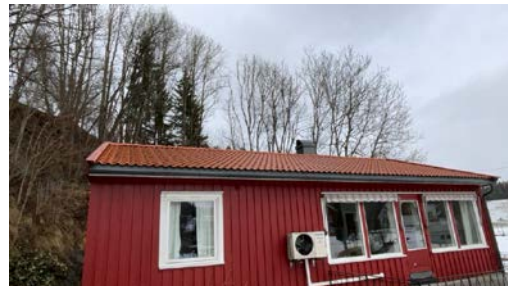
TG 2 Nedløp og beslag

Takrenner og nedløp i stål eller aluminium.
Fallforhold i renner er ikke vurdert.
Pipebeslag i plastbelagt stål.
Feiestige er montert.

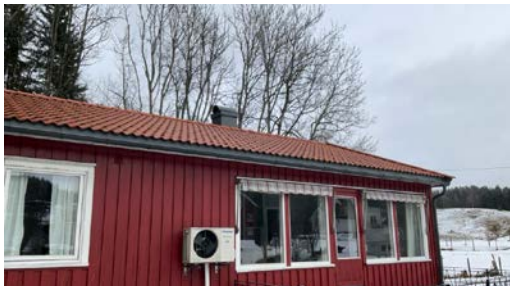
TG 2 Veggkonstruksjon

- Det er ingen eller liten lufting i nedre kant av kledning mot grunnmur.
- Det er påvist spredte råteskader i bordkledningen.

Konstruksjonens nedre deler er utsatt for kondensbelastning fra tilstøtende kryprom. Det ble registrert fuktmerker i gjennomføring for ventilslange på kreploftet. Deler av kledningen er utsatt for vannsprut / fuktbelastning fra tilstøtende opparbeidelse. Det ble registrert tørkesprekker, manglende dryppkant og utlufting ved veggfoten.

- Det bør foretas tiltak for å bedre lufting av kledningen.
- Råteskadet trekledning må skiftes ut.

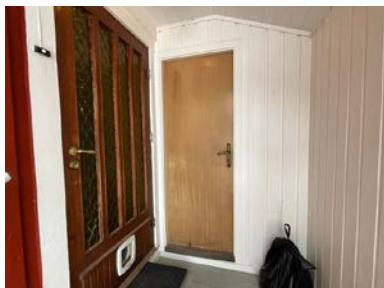
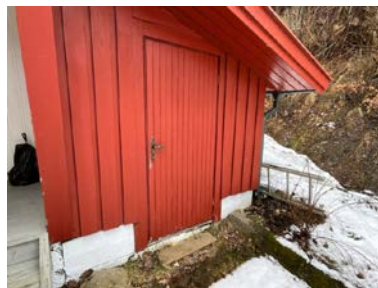
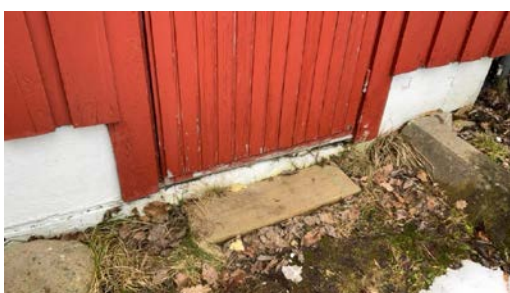
TG 2 Terrassedør

Døren mangler tettepakning og har synlig utvendig slitasje og overflatesprekker.

Det må påregnes etablering av tettepakning og utvendig rehabilitering, eventuelt utskiftning av døren i sin helhet dersom man skal oppnå bedre isolerende effekt.

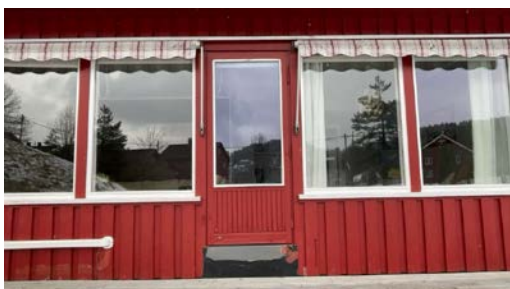
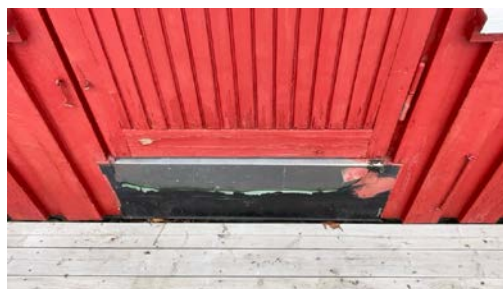
TG 2 Hovedinngangsdør

Synlig sprekk i glass. Døren mangler tettepakning.

Det må påregnes etablering av tettepakning og utskiftning av glassfelt, eventuelt utskiftning av døren i sin helhet dersom man skal oppnå bedre isolerende effekt.

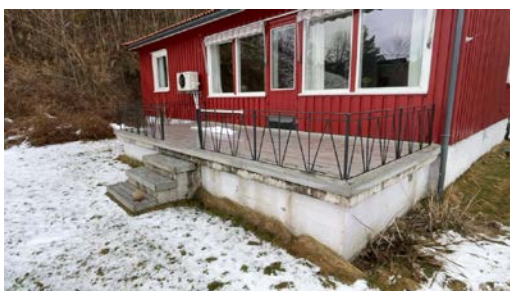
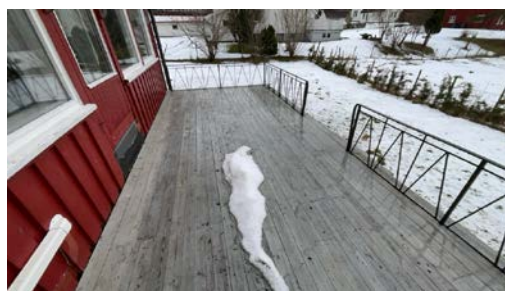
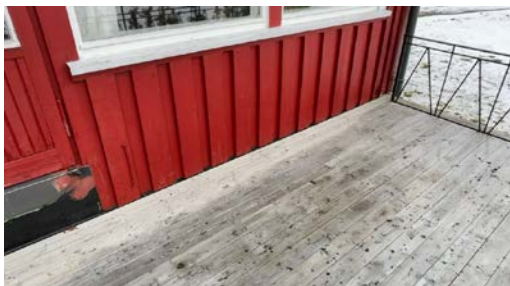
TG 3 Utvendige trapper

Trappevanger ved hovedinngang står i umiddelbar kontakt med terreng og utsettes for direkte fuktbelastning.

- Rekkverk må monteres for å lukke avviket.

Overflatevedlikehold. Konstruksjonens nedre deler må sikres mot terrengfukt som forebyggende tiltak mot råteskader.

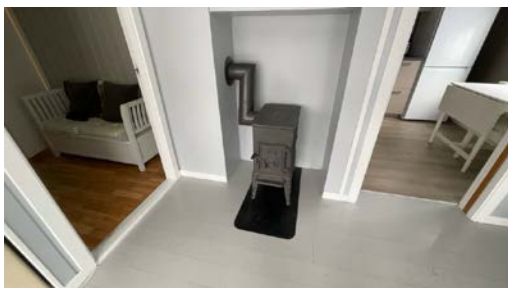
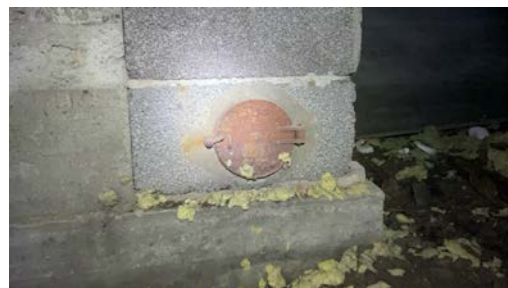
TG 3 Kryp kjeller

- Det er ikke tilfredsstillende ventilering av krypkjeller.
- Det er påvist skader på konstruksjoner i krypkjeller som er forårsaket av råte eller sopp.
- Det er stedvis påvist fuktnivå som tilsier at konstruksjonen kan ha fuktskader.
- Det er begrenset ventilering/luftgjennomstrømning i krypkjeller.
- Det er for dårlig terrengfall vekk fra konstruksjonen.
- Det er manglende fuktsperre på bakken.
- Det er påvist råteskader i trebjelkelag.

Det ble målt høyt trefukttinnhold, som ligger over fibermetningspunktet for materialer av gran og furu (over 28% vektprosent). Videre ble det registrert råteskader i tilknytning til deler av bunnsvillene. Omfanget kan ikke vurderes uten destruktive inngrep.

- Fuktsperre på bakken bør etableres.
- Bedre ventilering må etableres.
- Skadet treverk må skiftes.

- Konstruksjonene må sikres mot råte, sopp og skadedyr.
- Gjennomføre ytterligere undersøkelser og foreta utbedring av skade.
- Terrengfall i tilknytning til konstruksjonen må utbedres.

Rense terrengflater for avfall og organiske toppmasser. Legge ut utjevne drenerende pukkmasser i kombinasjon med plast / radonsperre mot grunnen og avstengning av lufteventiler som forebyggende tiltak mot kondensering og fuktbelastning i krypromskonstruksjoner. Montere rotoravfukter / krypgrunnsavfukter som forebyggende konserveringstiltak. Viser for øvrig til avsnittet: Etasjeskiller

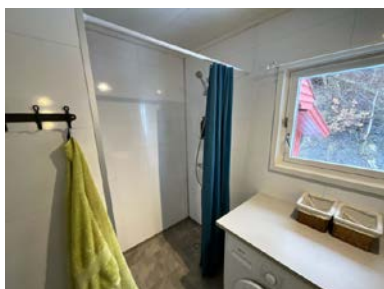
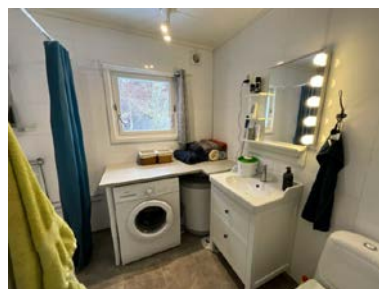
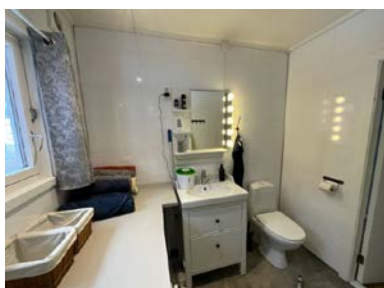
TG 2 Overflater vegger og himling

- Det er vindu/dør med ikke fuktbestandige materialer i våtsonen (ved vask, dusj, badekar, osv.), løsningen eller byggematerialet er uegnet
