# Tilstandsrapport

Leilighet

Næringsrødveien 4 , 1785 HALDEN

Befaringsdato: 27.01.2026

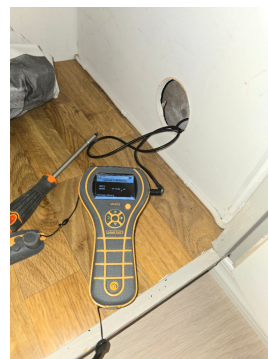
### ! TG 0 Tilliggende konstruksjoner våtrom

Hulltaking er foretatt uten å påvise unormale forhold. Hulltaking er foretatt i skap i gang.  
Ingen utslag på skadelig fukt ved fuktmålinger i bunnsvill.
