# Tilstandsrapport

Blokkleilighet

Hovlandveien 109 C, 3274 LARVIK

Befaringsdato: 20.05.2025

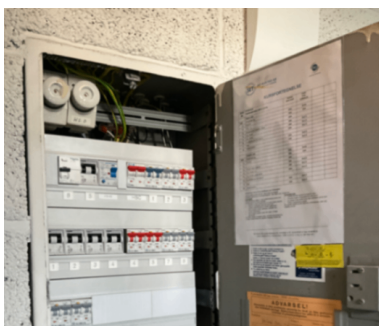
### Inntak og sikringsskap

8. Er det tegn på at kabelinnføringer og hull i inntak og sikringsskap ikke er tette, så langt dette er mulig å sjekke uten å fjerne kapslinger?  
**Nei**
9. Finnes det kursfortegnelse, og er den i samsvar med antall sikringer?  
**Ja**
10. Foreta en helhetsvurdering av det elektriske anlegget, dets alder, allmenne tilstand og fare for liv og helse. Bør det elektriske anlegget ha en utvidet el-kontroll?  
**Nei**
