# Tilstandsrapport

Rekkehus

Hansahagen 16 , 4322 SANDNES

Befaringsdato: 22.04.2026

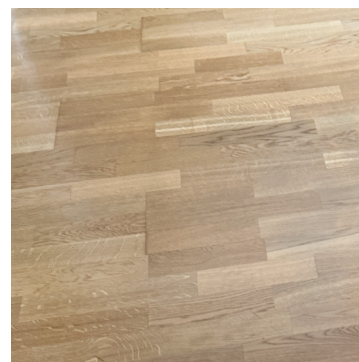
Normal tid før vedlikehold av tregulv, parkett, lakkert er 4 - 6 år.

Ikke behov for umiddelbare tiltak.

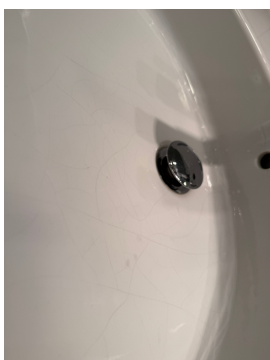
Normale bruks-alderingsslitasjer.  
Noe kreklinger i vask.

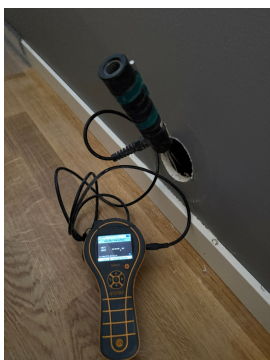
Det er foretatt hulltaking med 73 mm hullbor fra tilstøtende rom. Undersøkelsen viser ingen tegn til fukt i konstruksjonen. Måleresultatet viser 3 streker, dvs. ikke målbar fukt. 8 vekt% er laveste verdi instrumentet kan måle.

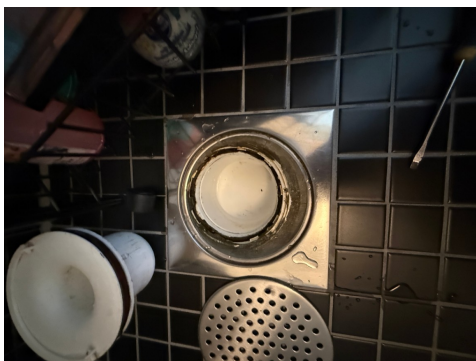
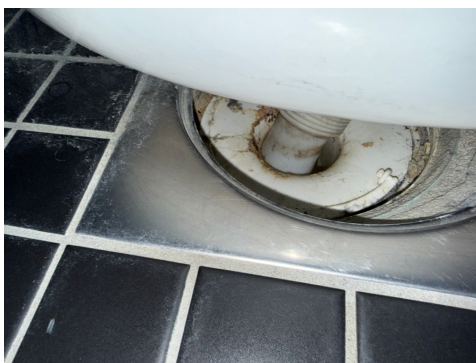
- Overvåk tilstanden jevnlig. For å få tilstandsgrad 0 eller 1 må tettesjiktet skiftes ut, men tidspunktet for når dette er nødvendig er vanskelig å si noe om.
- Det er viktig å merke seg at levetiden til en membran varierer basert på kvalitet, installasjon og bruk. Eldre membraner kan bli sprø og sprekke opp, noe som fører til at de mister sin vanntettende funksjon. Dette kan resultere i vannlekkasjer gjennom vegger og gulv og fuktskader.

Det anbefales å installere et dusjkabinett for å begrense overflater for belastning med fritt vann. Manglende oppgradering av våtrommet medfører høy risiko for at konstruksjonene ikke vil tåle vanlig bruk av vann eller lekkasjer. Dagens utforming og tilstand kan medføre en større risiko for at våtrommets konstruksjoner ikke vill tåler lekkasjer, som også kan føre til fuktskader i tilstøtende konstruksjoner.

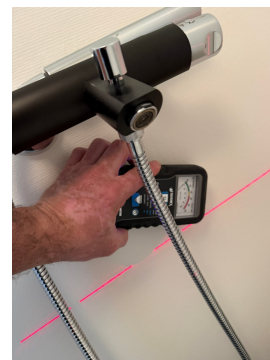
Det er foretatt fuktmåling / fuktsøk i overflater mot våtsone på våtrommet.

Undersøkelsen viser Ingen registret fukt eller symptom på fukt i vegger på befaringsdagen.

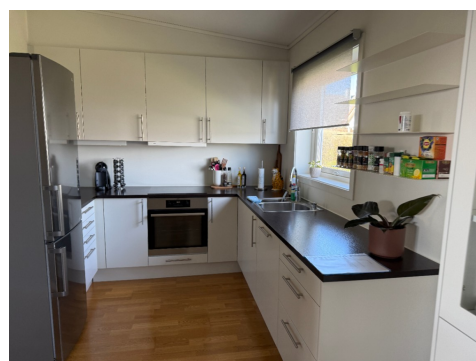
Merknad: Det er ikke montert vannstopper, i underskap under vask, det er ikke montert komfyrvakt.

Avløpsrør under kjøkkenvask bør etterstrammes med jevne mellomrom, dette fordi disse over tid glir fra hverandre ved bruk av varmt og kaldt vann.
