# Tilstandsrapport

Boligbygg med flere boenheter

Gruegata 18 B, 0652 OSLO

Befaringsdato: 05.12.2025

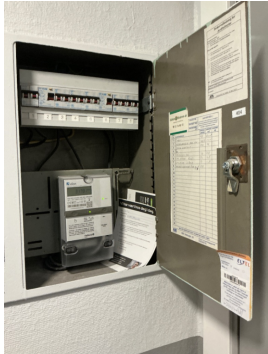
10. Er det tegn på at kabelinnføringer og hull i inntak og sikringsskap ikke er tette, så langt dette er mulig å sjekke uten å fjerne kapslinger?  
**Nei**
11. Finnes det kursfortegnelse, og er den i samsvar med antall sikringer?  
**Ja**
12. Foreta en helhetsvurdering av det elektriske anlegget, dets alder, allmenne tilstand og fare for liv og helse. Bør det elektriske anlegget ha en utvidet el-kontroll?  
**Ja Det anbefales at anlegget kontrolleres av autorisert foretak.**
