# Tilstandsrapport

Enebolig

Prestekrageveien 52, 1890 RAKKESTAD

Befaringsdato: 21.08.2025

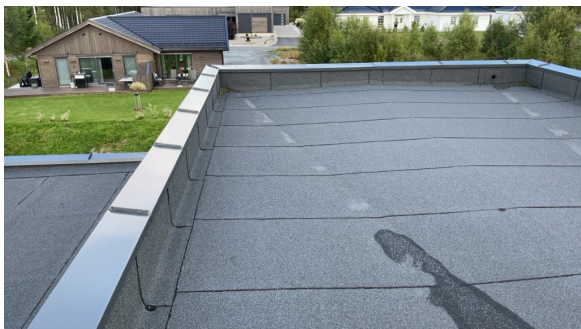
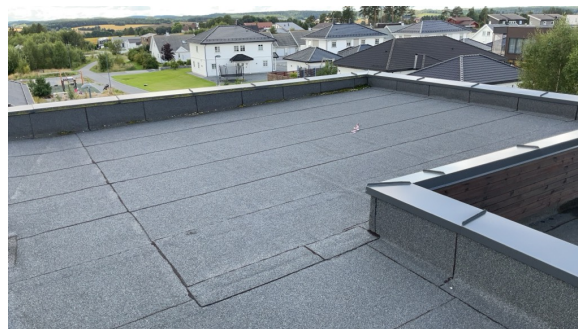
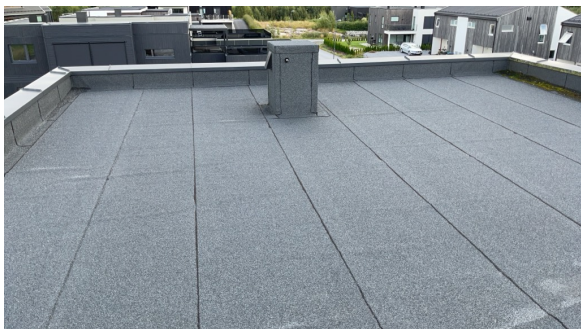
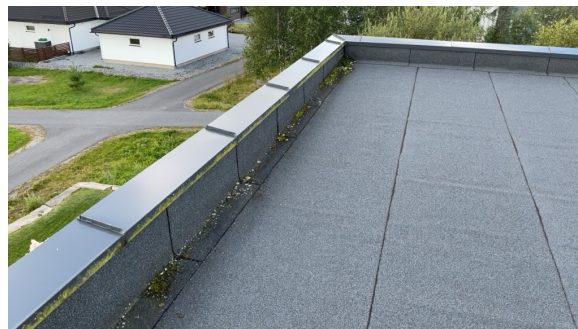
Taktekkingen er av pappshingel. Taket er besiktiget fra taknivå.

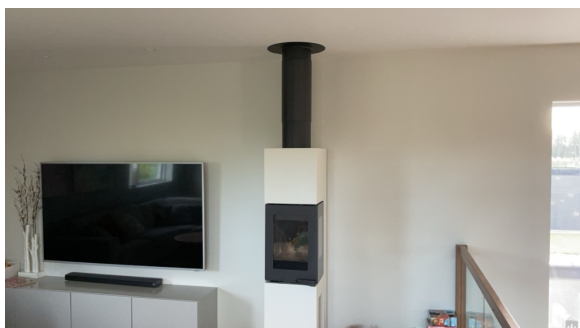
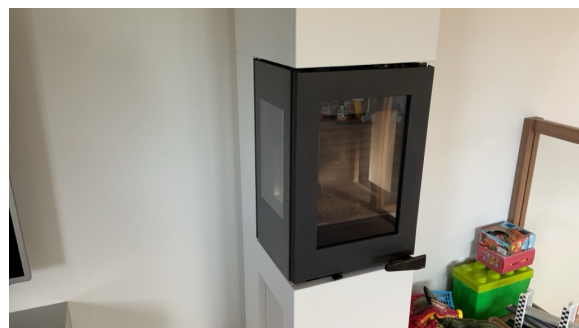
Boligen har isolert stålpipe og vedovn.

Det foreligger ingen anmerkninger etter tilsyn av Rakkestad brannvesen.

Peisovn montert 2025

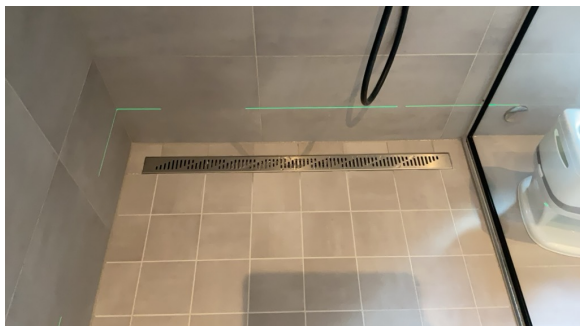
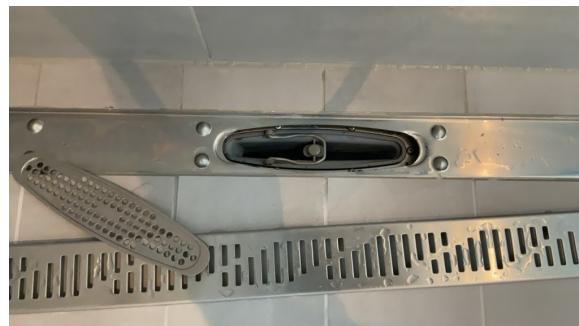
### TG 2 Overflater Gulv

- Det er påvist at noen fliser har bom (hulrom under).
- Det er påvist avvik i fallforhold til sluk i forhold til krav i forskrift på byggetidspunktet.

- Selv om bom eller hull lyd ikke alltid er et umiddelbart problem, bør det overvåkes nøye før eventuell utvikling i sprekker i flisfuger e.l. oppstår. Dette må en foreta tiltak for, for å begrense utviklingen.
- Et bad med manglende/reduert fall til sluk blir mindre funksjonelt og sikkert for brukeren. Dette kan medføre stående vann på gulvet, vann som ikke ledes effektivt til sluket, økt risiko for at vann renner ut av rommet og redusert sklisikkerhet på gulvet.

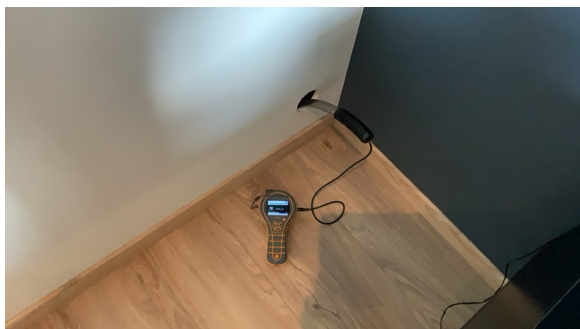
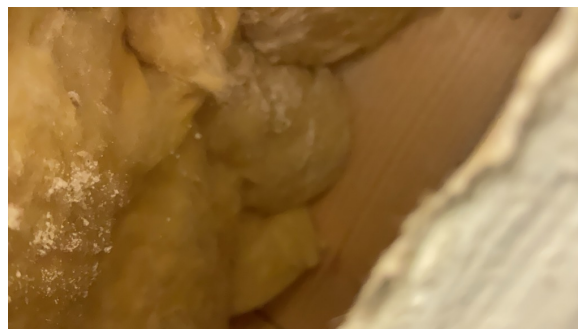
### TG 0 Tilliggende konstruksjoner våtrom

Hulltaking er foretatt uten å påvise unormale forhold. Hulltaking er foretatt ved/i Soverom. Fuktkvotemåling (vekt%) i konstruksjonen ble målt til under 6.

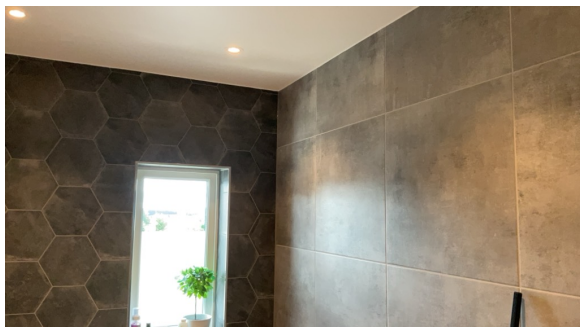
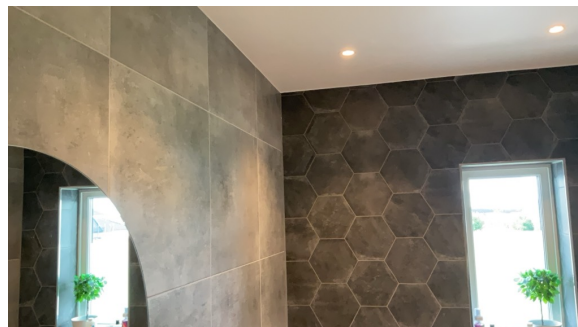
### TG 1 Overflater vegger og himling

Veggene har fliser. Taket er malt.

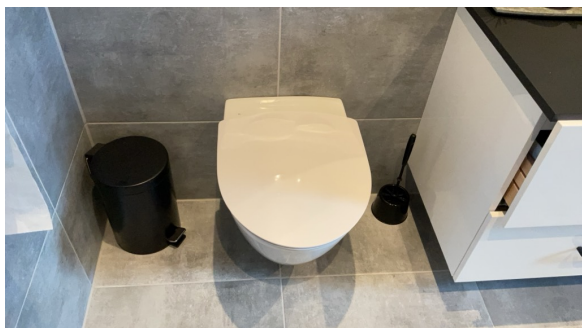
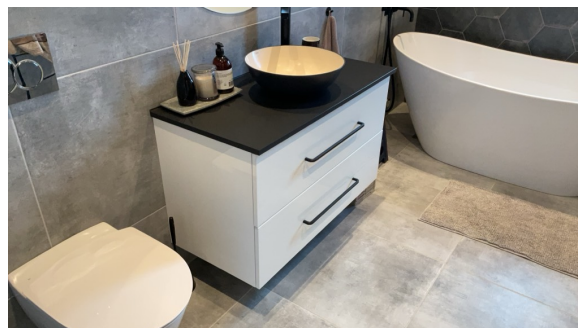
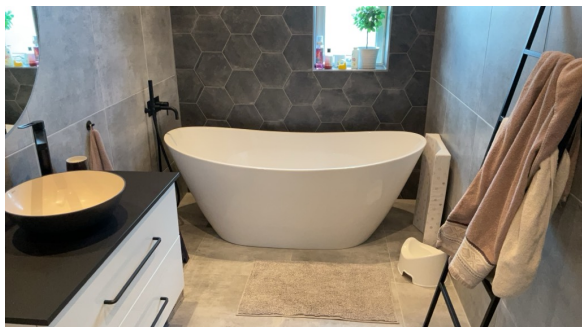
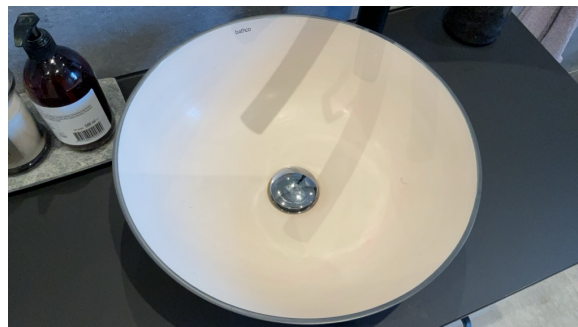
### TG 1 Sanitærutstyr og innredning

Rommet har servant, veggmontert toalett og badekar.

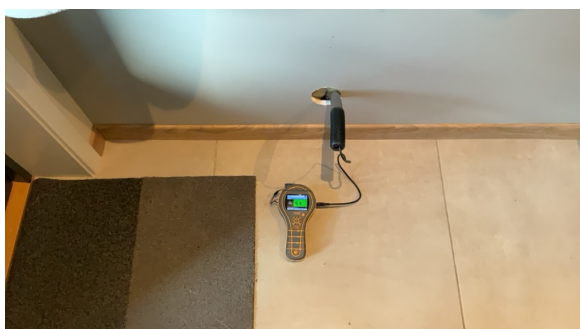
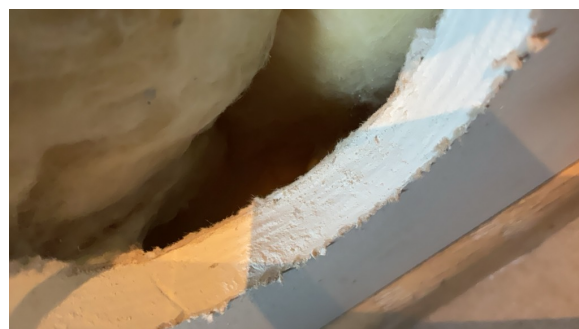
### TG 0 Tilliggende konstruksjoner våtrom

Hulltaking er foretatt uten å påvise unormale forhold. Hulltaking er foretatt ved/i Entre. Fuktkvotemåling (vekt%) i konstruksjonen ble målt til 6,4.

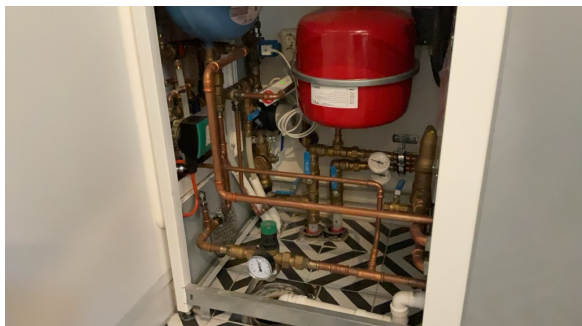
### TG 1 Vannledninger

Innvendige vannledninger er av plast (rør i rør). Det er besiktiget i rørskap.

Rørskap er plassert i vaskerom.

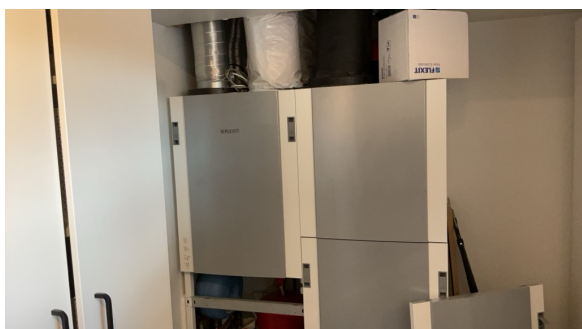
### TG 1 Ventilasjon

Boligen har balansert ventilasjon.

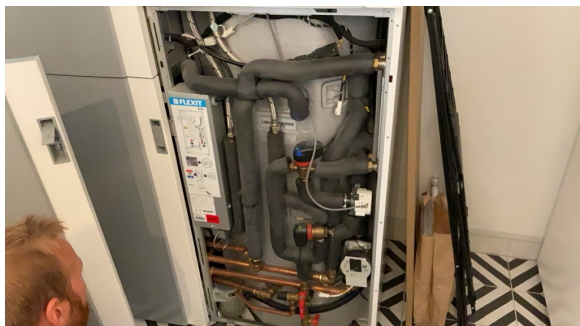
### TG 1 Varmtvannstank

Varmtvannstanken er på ca. 200 liter.
