# Tilstandsrapport

Enebolig

Trondheimsveien 34, 7200 KYRKSÆTERØRA

Befaringsdato: 15.10.2024

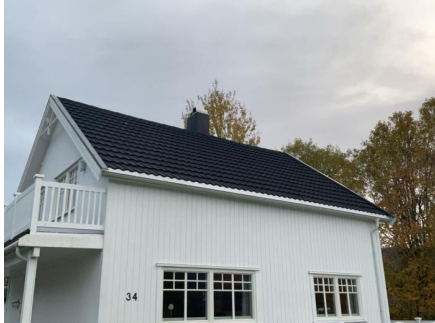
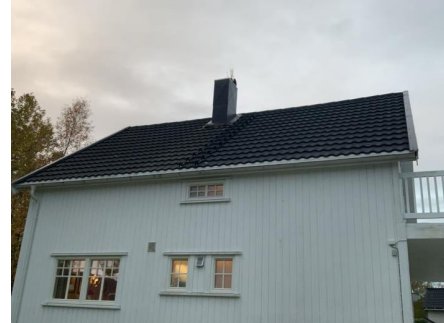
## ⚠ TG 2 Nedløp og beslag

Hvite stål takrenner, nedløp og heldekkende sort pipebeslag med topphatt. Sort takstige opp til pipe. Nedløp er tilkoblet avløp i grunn og ført til terreng

- Det bør lages system for bortledning av vann fra taknedløp ved grunnmur.

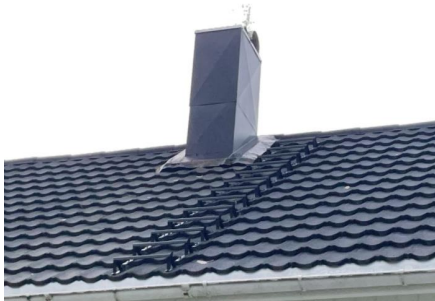
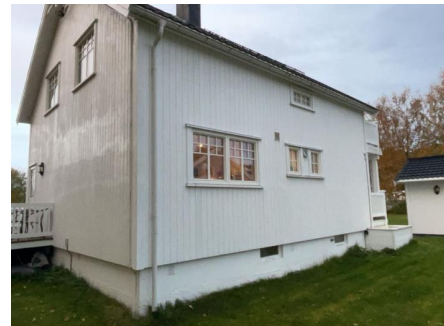
## ⚠ TG 2 Veggkonstruksjon

Veggene har bindingsverkskonstruksjon fra byggeår. Fasade/kledning har stående bordkledning fra 2017.

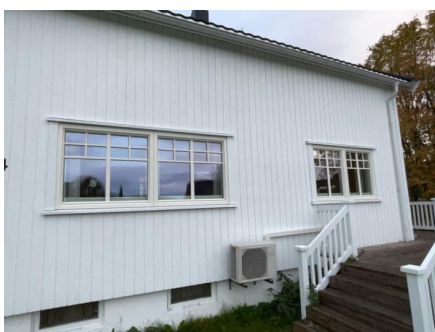
Vinduer på stue

- Det er påvist at enkelte vinduer er vanskelig å åpne/lukke.
- Det er avvik:

- Tiltak:
  - Ut ifra alder må vedlikehold og oppgraderinger påregnes.

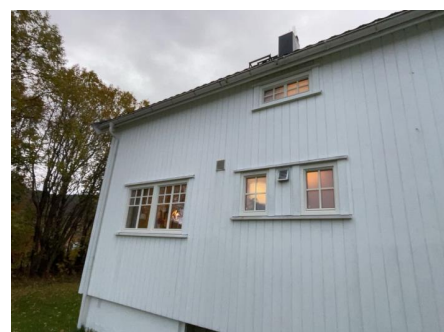
Vinduer på kjøkken og våtrom

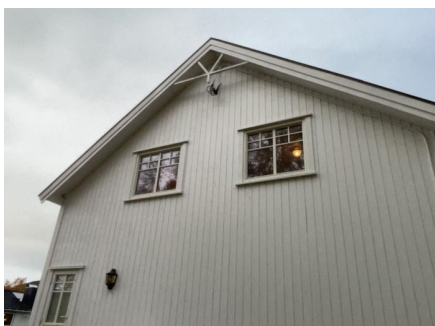
Vinduer på soverom

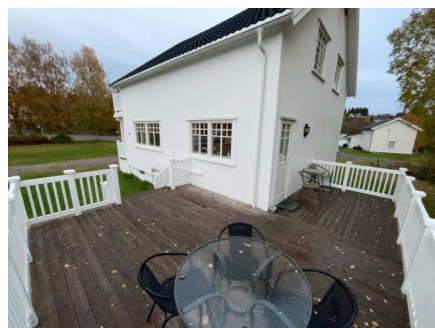
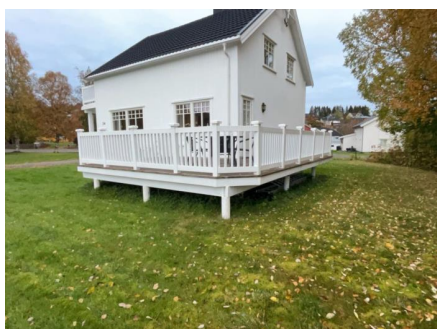
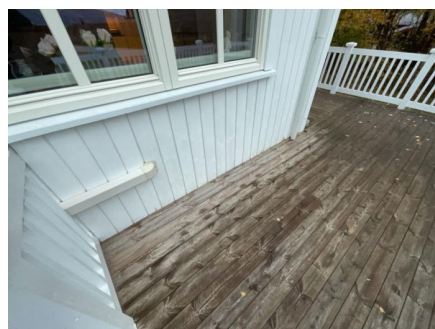
- Er ikke montert noe tettesjikt på eldre betongdekke under terrassebord som medfører at fukt trekker inn i grunnmur

## TE 2 Balkonger, terrasser og rom under balkonger - 2

Veranda opphengt på bolig, opplagret på søyler og dragere i front med impregneret dekke. I 2. etasje har veranda tett dekke med avrenning til renne i front.

- Det bør monteres beslag mellom veranda og yttervegg

- Tiltak med membran på betongdekke må vurderes sammen med punktet rom under terreng.

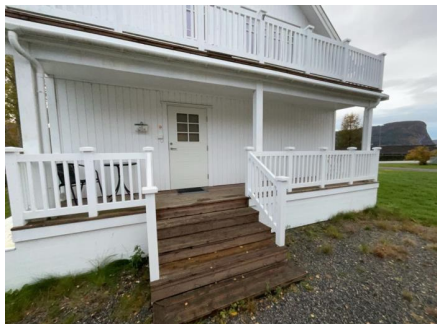
Oversikt verandaer

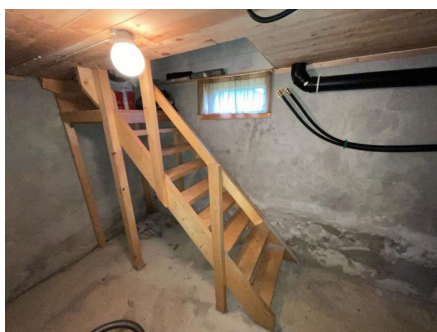
- Det er ikke krav om utbedring av rekkverkshøyder opp til dagens krav.
- Det er ikke krav om utbedring av åpninger opp til dagens krav.
- Håndløper bør monteres, men det var ikke krav på byggetidspunktet.
- Andre tiltak:

Trapp sett fra kjeller

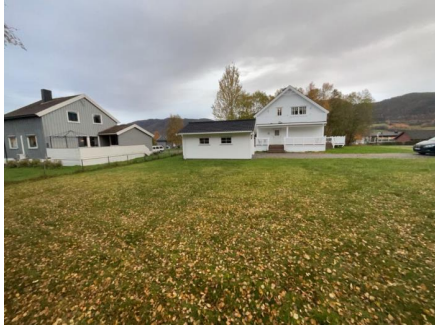
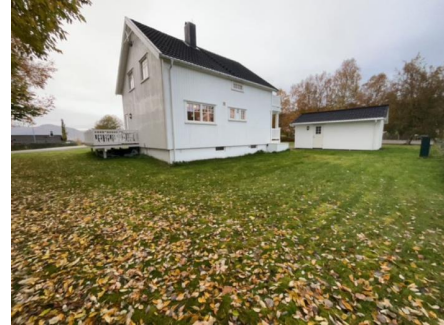
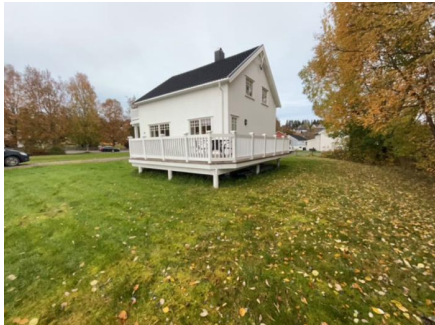
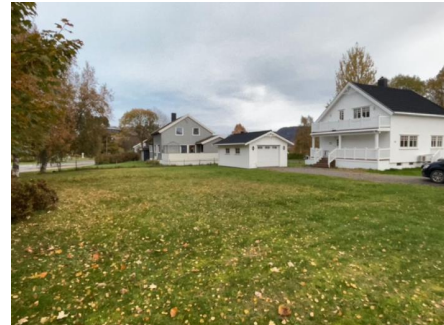
## TG 2 Utvendige vann- og avløpsledninger

Utvendige avløpsrør er av støpejern fra 1958 fra kjeller i bolig til ny utvendig stikkledning fra 2016 i plast. Det er offentlig avløp via private stikkledninger. Utvendige vannledninger er av plast (PEL) og er av ukjent alder. Det er offentlig vannforsyning via private stikkledninger.
