# Tilstandsrapport

Rekkehus

Løytnant Møllers veg 11D , 2080 EIDSVOLL

Befaringsdato: 13.04.2026

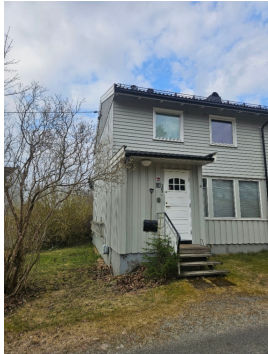
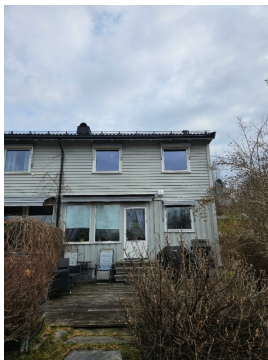
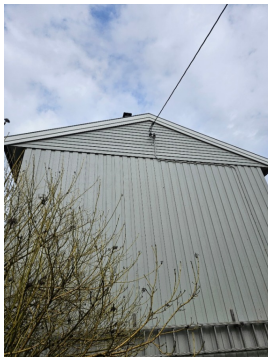
## ! TG IU Nedløp og beslag

Takrenner og nedløp er sameiets/borettslagets felles byggemasse og vedlikeholdsansvar, derfor ikke satt tilstandgrad. Det betyr at det er fellesskapet i sameiet eller borettslaget som har ansvaret for både vedlikehold og eventuelle reparasjoner av disse bygningene. Enkelte forhold og skader som måtte oppstå, håndteres dermed gjennom sameiets eller borettslagets vedlikeholdsplan og budsjett.

Risiko: Det foreligger økt risiko for lekkasjer, fuktskader og redusert funksjon, spesielt ved kraftig regnvær eller snøsmelting.

Konsekvens: Forholdet kan medføre behov for utskifting av takrenner og tilhørende nedløp, samt utbedring av eventuelle følgeskader på fasade og grunnmur.

Anbefalt tiltak: Det anbefales å vurderes å gjennomføre en grundig tilstandsvurdering av takrennene og vurdere utskifting for å sikre tilfredsstillende funksjon og forebygge fremtidige fuktskader.

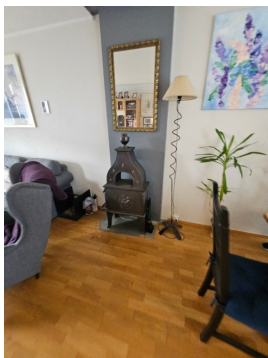
## TC 2 Rom Under Terreng

Konsekvens: Forholdet kan medføre behov for utbedring eller utskifting.

Anbefalt tiltak: Det anbefales å vurdere å innhente dokumentasjon på tilsyn og utført vedlikehold for å sikre trygg bruk. Regelmessig kontroll og feiing bør gjennomføres for å ivareta brannsikkerheten og opprettholde god funksjon over tid.

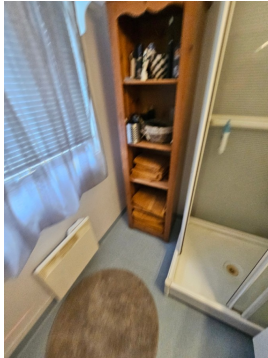
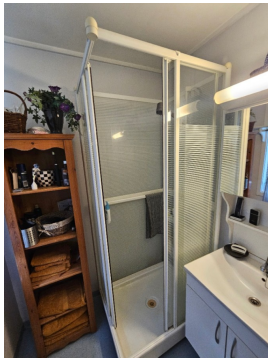
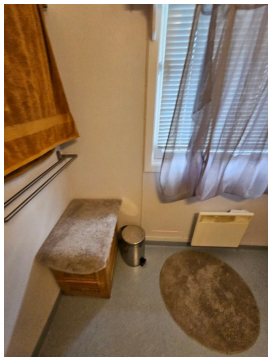
Risiko: Risikoen øker for vannansamling på gulvet, som kan føre til fuktskader, muggvekst og svekket funksjon. Vinylbelegg som har passert levetiden kan miste sin vanntetthet og beskyttende egenskaper. Konsekvens: Langvarig fukt kan skade undergulv og konstruksjon, og det kan oppstå behov for omfattende utbedringer. I tillegg kan komforten og sikkerheten på badet reduseres.

Anbefalt tiltak: Det anbefales å vurdere utskifting av vinylbelegget og eventuelt utbedre gulvet for å sikre riktig fall mot sluk. Arbeidet bør utføres av fagperson for å oppnå varig og sikker løsning.

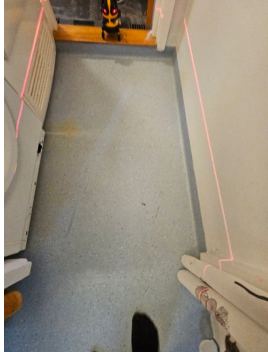
### **TG 2** Sluk, membran og tettesjikt

Konsekvens: Forholdet kan medføre behov for utbedring av membranen.

Anbefalt tiltak: Det anbefales å vurdere å undersøke membranen ytterligere, utført av fagperson, for å avklare omfang og behov for eventuelt utbedring.

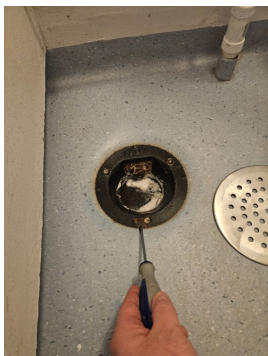
### **TG 2** Sanitærutstyr og innredning

Konsekvens: Eventuelle lekkasjer eller skader på innredning kan føre til ekstra vedlikeholdskostnader og mulig skade på bygget.

Anbefalt tiltak: Det anbefales å vurderes å følge med på tilstanden, og vurdere utskifting eller oppgradering av rør og innredninger dersom det oppdages tegn til lekkasje eller funksjonssvikt. Regelmessig vedlikehold kan forlenge levetiden og forebygge større skader.
