Toreskyrkjavegen 196 3660 RJUKAN

Tilstandsrapport Eierskifte

Boligtype: Leilighet i 4-mannsbolig

Byggeår: 2008

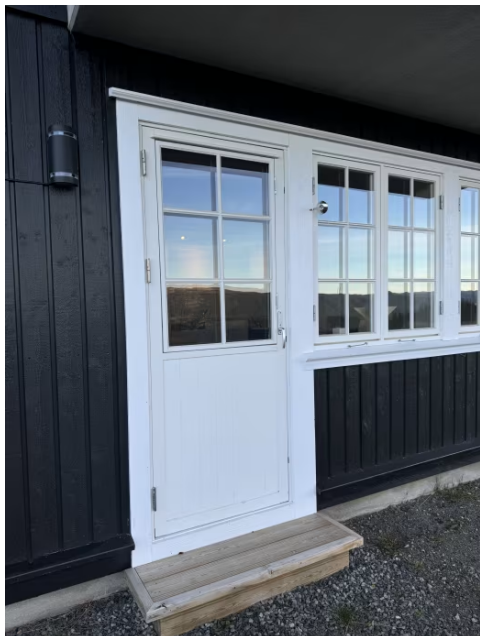
Terrassedør.

Vinduer og dører er funksjonsprøvet og fremstår uten nevneverdige avvik.
Fungerer med dagens tilstand.

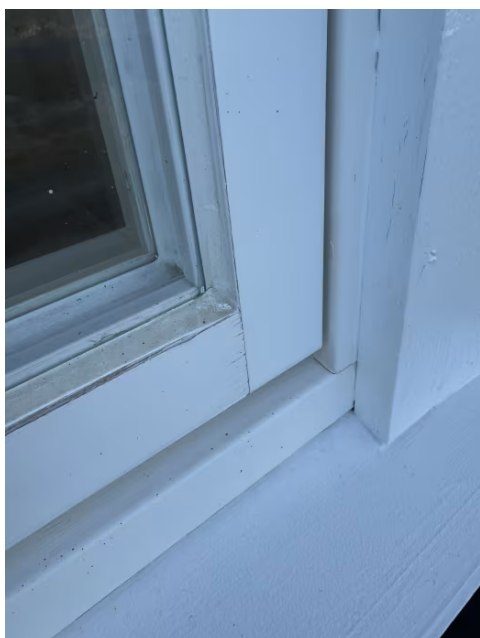
Vinduernes omramming har bemerkninger, avviket er videre beskrevet under punktet utvendige forhold.

Vinduer med koblet glass.

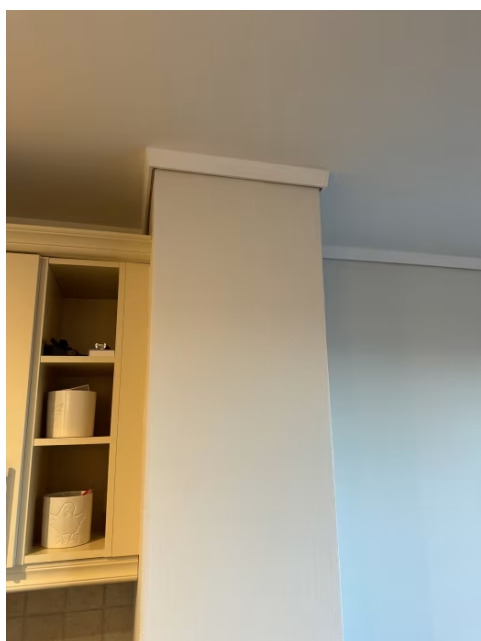
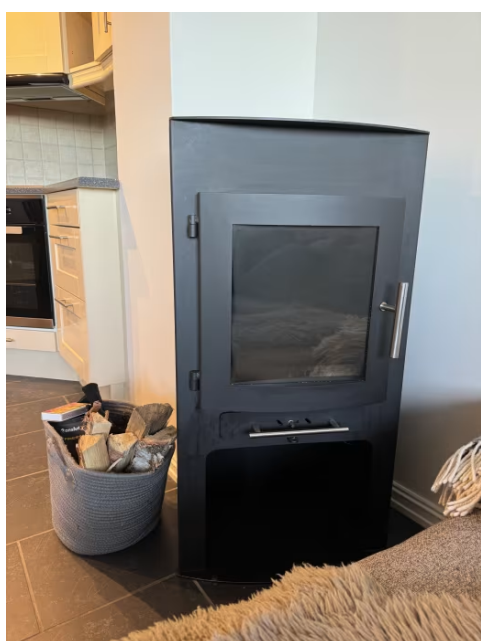
| Pipe er satt opp av lettklinkerelementer, og har et røykløp. Det er montert ildsted og sotluke i stue. Pipa er helbeslått over tak. Det er ikke registrert vesentlige avvik som oppsprekking eller mindre avstander til brennbart materiale enn hva som er påkrevd. | |

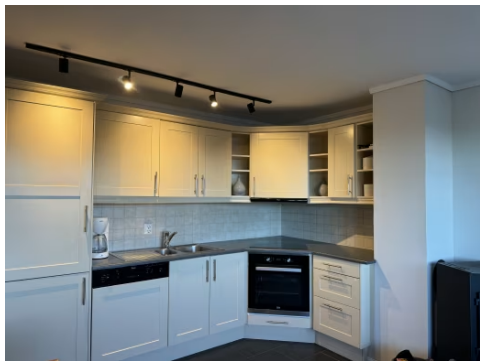
Ventilator med kullfiltervifte.

Kjøkkenet har påbegynnende slitasje, det er mindre fuktmerker på fronter. Normalt vedlikehold er påregnelig.

Til opplysning var montering av lekkasjevakt og komfyrvakt ikke et krav ved etableringsår. Dette bør allikevel monteres for god sikkerhet ved å forhindre brann og vannlekkasjer.

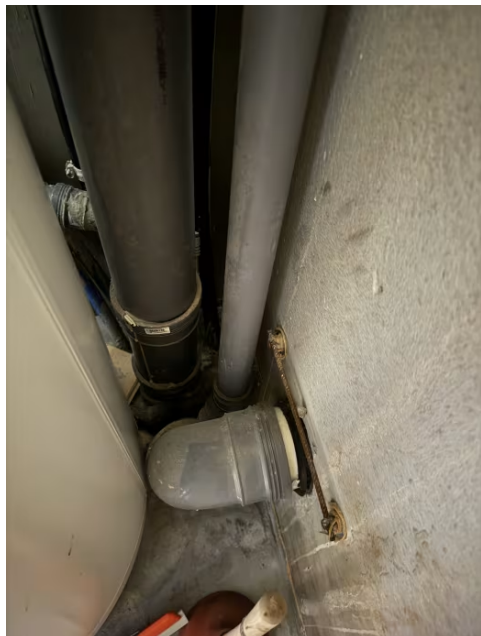
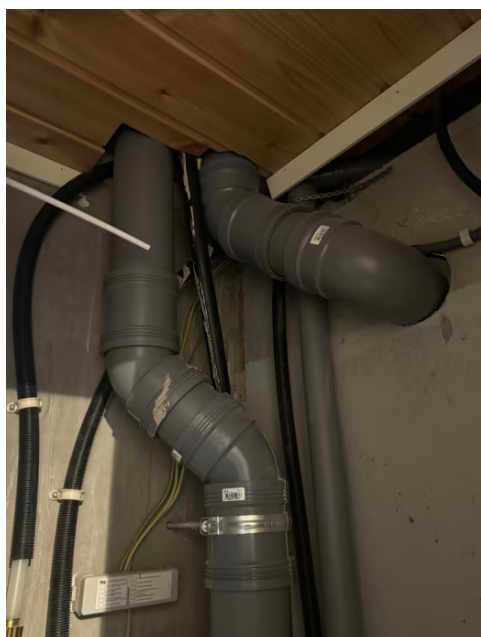
Rørøpplagg i boligen er av plast hovedstreck, og plast på påkoblet utstyr inne i boligen. Stakeluke er ikke tilgjengelig i leiligheten, men staking kan høyst sannsynlig utføres fra sluk eller annet påkoblet utstyr.

Det er ikke påvist lufting av kloakksystem over tak, men luftehatter på tak og at spyling fungerer bra indikerer at dette er på plass.

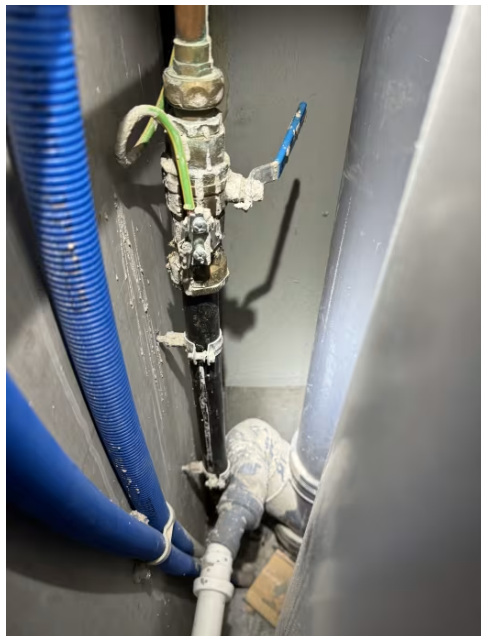
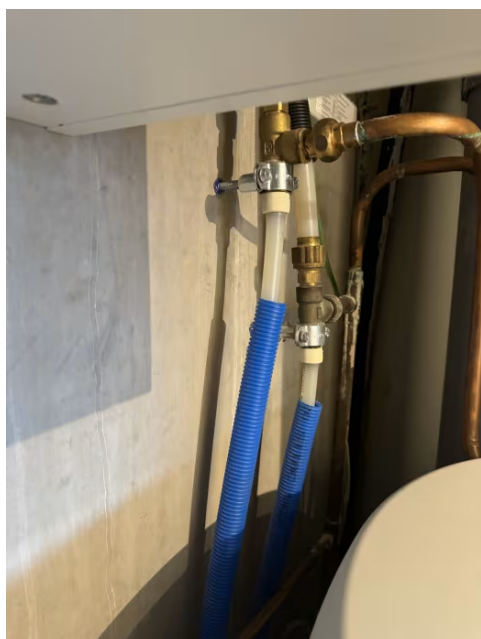
Inne i boligen er det åpent rør i rør system, med blandestokker i bod/teknisk rom. Det er stoppekran på hovedvanntilførsel av plast, kranen fungerer ved enkel test. Vanntrykket oppleves som tilfredstillende.

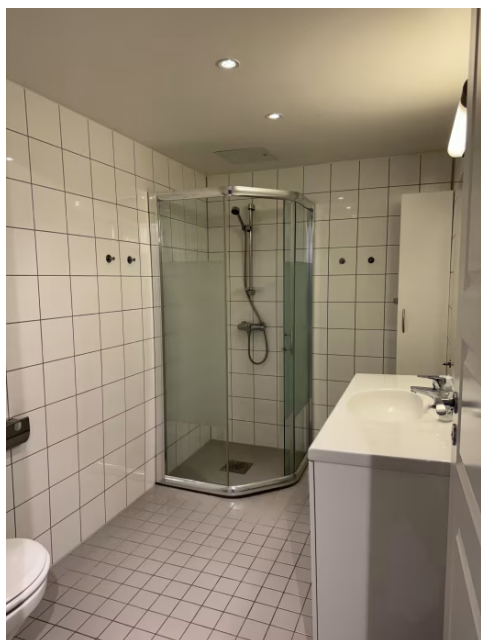
Avvik på overflater og alder tilsier at tettesjiktet får tilstandsgrad 2.

Det anbefales å montere dusjkabinett for å unngå ytterligere fuktbelastning på overflater. Det bør sørges for kontrollert avrenning til sluk ved å rense sluket jevnlig.

Rehabilitering av badet er nært forestående, det bør gjøres tiltak for å forhindre lekkasjer og skader i fremtiden.

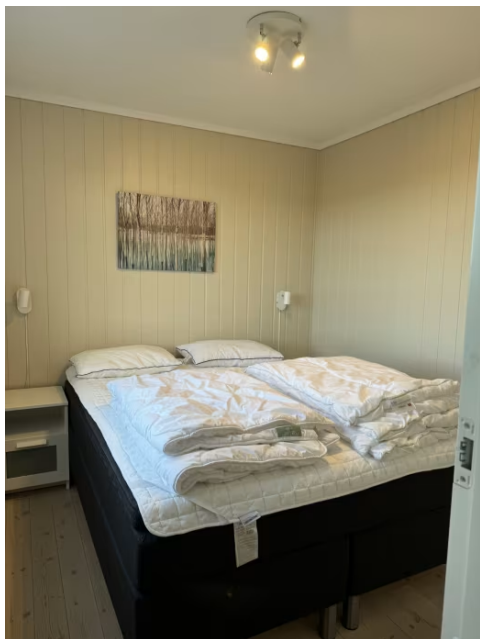
Soverom.

Innerdører har noe slitasje og bruksmerker. Det er fuktmerker i bunn av noen av dørene.
Det er behov for vedlikehold og noen dører må justeres.
