Tilstandsrapport

Enebolig

Vikedalsgata 29 , 4012 STAVANGER

Befaringsdato: 29.04.2026

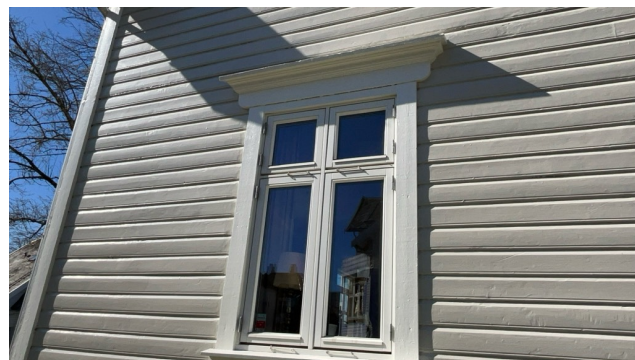
Bygningen har malte trevinduer med 2-lags glass.

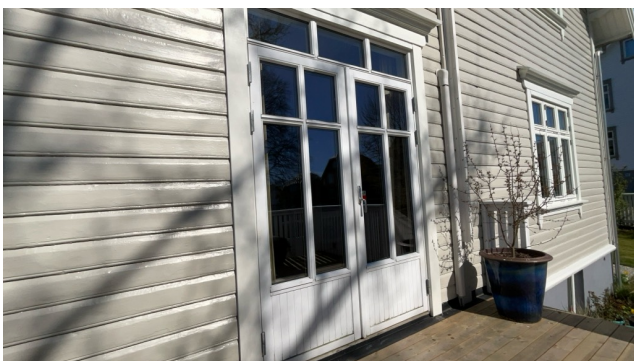
Bygningen har malt hovedytterdør.

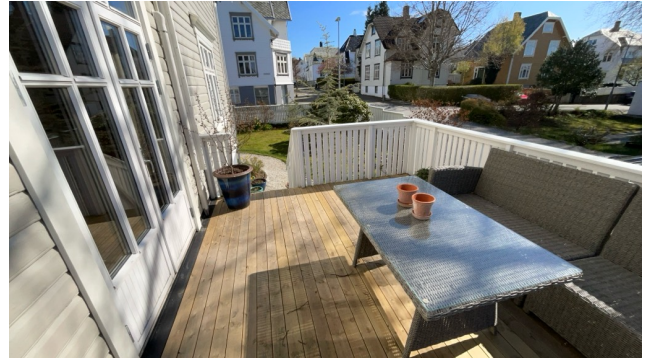
Terrasse ut fra stue 1. etasje og balkong ut fra soverom i 2. etasje.

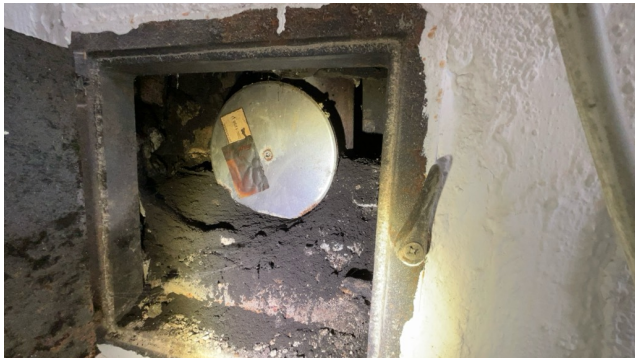
Boligen har mursteinspipe med nytt røykrør.

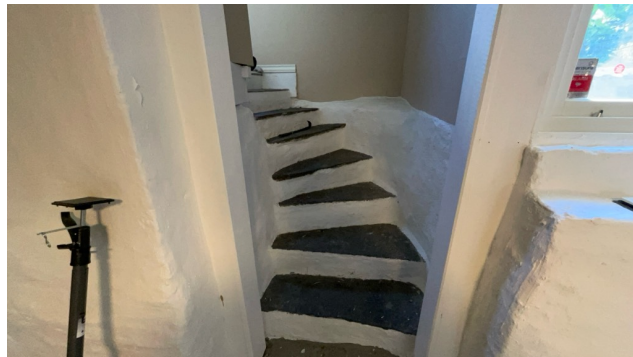
Boligen har malt tretrapp mellom etasjene og murtrapp til kjeller.

Rekkverkshøyder og åpninger i trapper bør utbedres for å tilfredsstille dagens forskriftskrav, for å redusere risikoen for fallulykker og personskader.

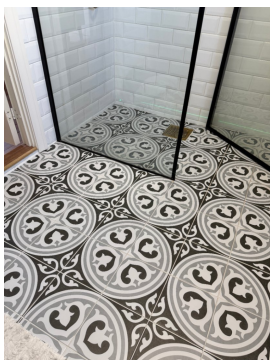
- Dersom tiltaket ikke utføres, kan dette over tid føre til at flisene løsner eller sprekker, spesielt ved belastning eller bevegelser i konstruksjonen.
- Selv om bom eller hull lyd ikke alltid er et umiddelbart problem, bør det overvåkes nøye før eventuell utvikling i sprekker i flisfuger e.l. oppstår. Dette må en foreta tiltak for, for å begrense utviklingen.

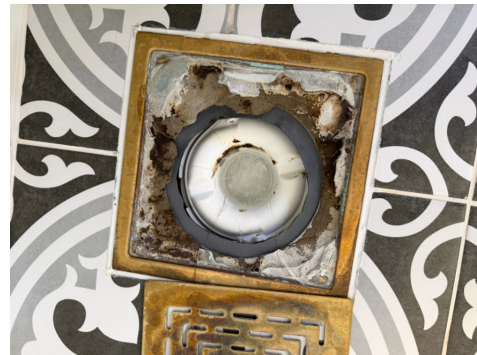
2. ETASJE > BAD

TG 1 Sluk, membran og tettesjikt

Det er plastsluk og banemembran med dokumentert utførelse (protanduk, synlig i sluk).

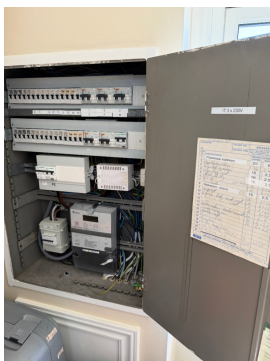
Det er ikke fremvist samsvarserklæring for det elektriske anlegget. Samsvarserklæring er en form for garanti på det elektriske arbeidet som er utført.
