# Tilstandsrapport

Enebolig

Furulia 7 , 4351 KLEPPE

Befaringsdato: 02.02.2026

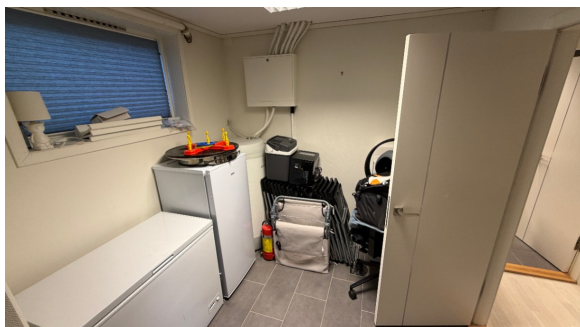
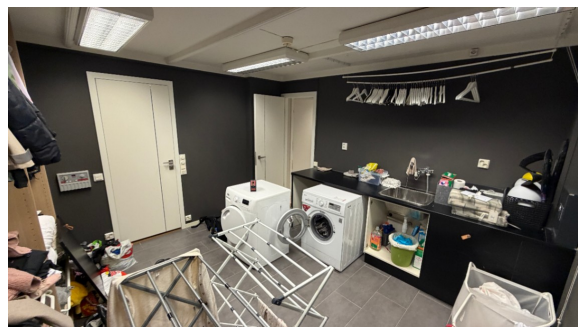
Utstyr: Bereder, stoppekran, vannmåler og sentralstøvsuger.  
Naturlig ventilering.  
Ca 7 mm fall fra topp sluk til gulv ved dørterskel.  
Ca 33 mm høydeforskjell fra topp sluk til topp terskel. Det er ikke synlig membran.  
Merknad:  
-Stedvis bom og noe ujevn montering av flis på gulv.

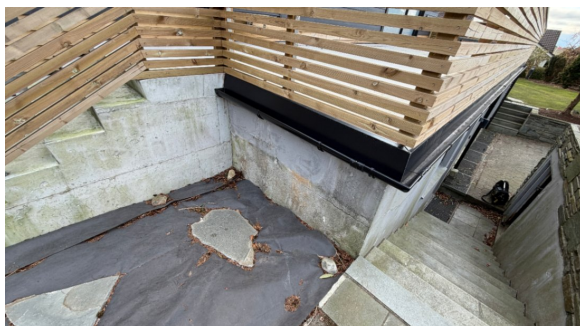
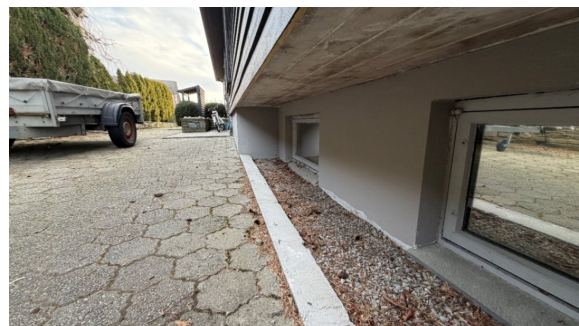
Terrenghorhold som heller inn mot huset fører til at både regnvann og smeltevann samler seg ved grunnmuren, og dette øker risikoen for fuktinntrengning. Terrenghorholdet må ha fall fra grunnmuren for å sikre god avrenning av overflatevann. Eventuelt må det utføres drenerende tiltak i terrenghorholdet for å lede overflatevann vekk fra boligen.

**Kostnadsestimat: 20 000 - 100 000**

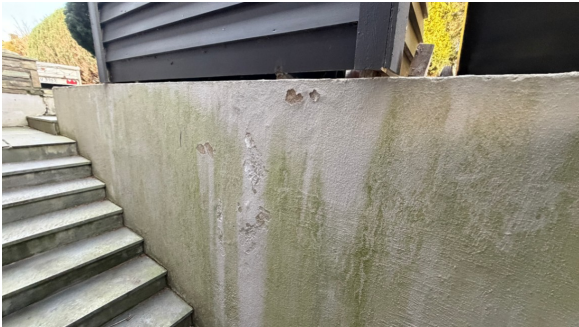
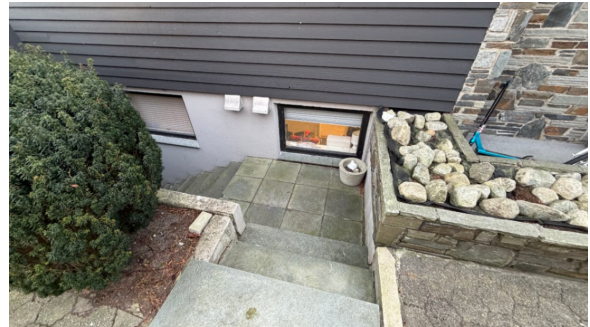
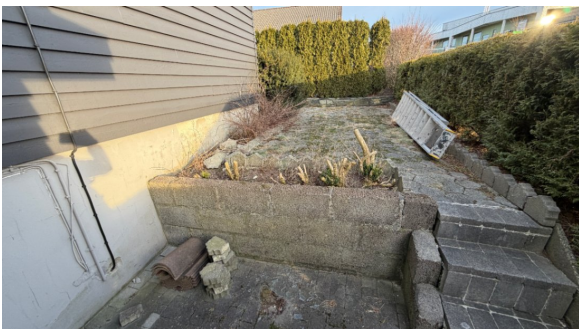
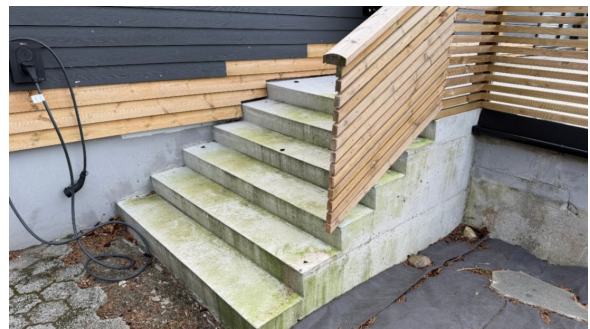
Murer/kjeller/trappevanger mangler rekkverk. Nivåforskjell på mer enn 0,5 meter der det er hardt underlag som f.eks. betong, asfalt, steinheller, må også sikres med rekkverk, gjerde, tett vegetasjon eller liknende.
