Tilstandsrapport

Leilighet

Kløverengveien 23, 8011 BODØ

Befaringsdato: 20.06.2024

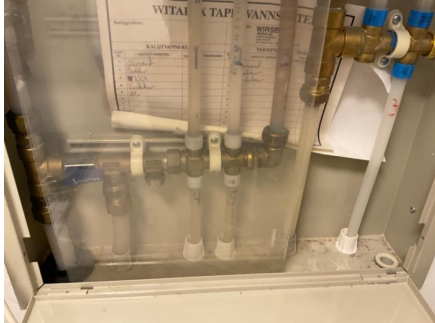
Innvendige vannledninger er av plast (rør i rør). Det er besiktiget i rørskap.
