# Tilstandsrapport

📍 Myrullvegen 8 A, 2022 GJERDRUM

# gnr. 54, bnr. 334, snr. 13

Rapportdato: 30.10.2024

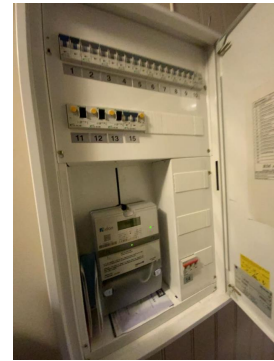
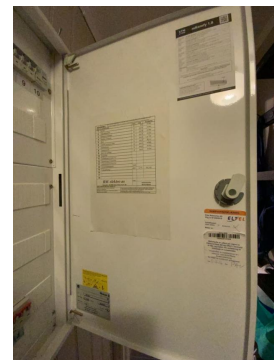
10. Er det tegn på at kabelinnføringer og hull i inntak og sikringsskap ikke er tette, så langt dette er mulig å sjekke uten å fjerne kapslinger?  
**Nei**
11. Finnes det kursfortegnelse, og er den i samsvar med antall sikringer?  
**Ja**
12. Foreta en helhetsvurdering av det elektriske anlegget, dets alder, allmenne tilstand og fare for liv og helse. Bør det elektriske anlegget ha en utvidet el-kontroll?  
**Ja Da alder nærmer seg 20 år på anlegget oppfordres det til å**

**utføre en el-kontroll på boligen for faktisk tilstand. Utbedringer av evt. underliggende avvik og mangler tilfaller ny eier.**
