# Tilstandsrapport

Enebolig

Arnatveitlia 26 , 5262 ARNATVEIT

Befaringsdato: 14.01.2026

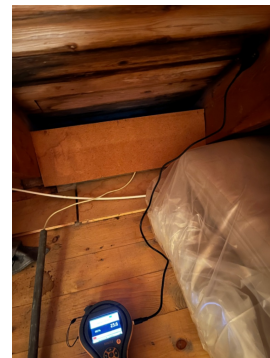
Det er saltak i trekonstruksjon med taksperrer og kne loft. Konstruksjonen er sjekket for svanker i mønet og tak gjennomføringer sjekket for fuktskjold, lysinntrengning, råte, sopp og skadedyr.

- Det er begrenset/dårlig ventilering av takkonstruksjonen.
- Det er påvist fuktskjolder/skader i takkonstruksjonen.

Det er lokale utslag med forhøyet fuktnivå i synlig undertak

- Lufting/ventilering bør forbedres.
- Det må gjøres nærmere undersøkelser.

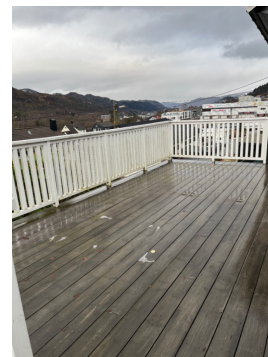
Terrasse i trekonstruksjon med utgang fra terreng og tilbygget utestue.  
Det er kontrollert for generell slitasje, sikring og andre avvik.

Vedlikehold må påregnes

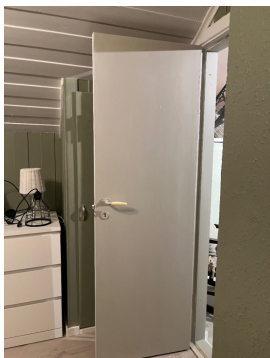
## ! TG 1 Innvendige dører

Innvendige dører av ulik type og alder er undersøkt for slitasje, skader og åpne/lukke mekanisme.

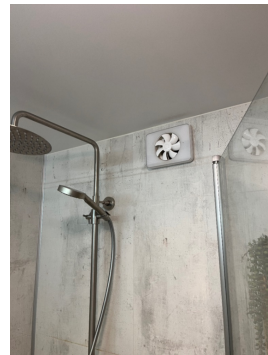
## UNDERETASJE > BAD

### TG 2 Tilliggende konstruksjoner våtrom

- Dersom tiltaket ikke utføres er det fare for ytterligere skadeutvikling.

Jevnlig tilsyn anbefales, tiltak må påregnes.

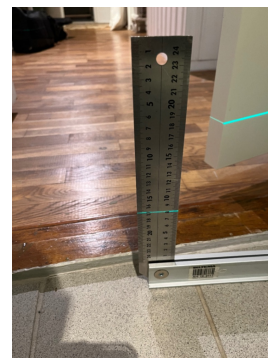
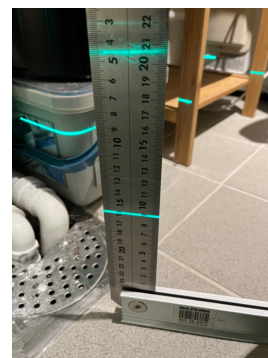
### TG 2 Overflater Gulv

Fungerer med dette avvik

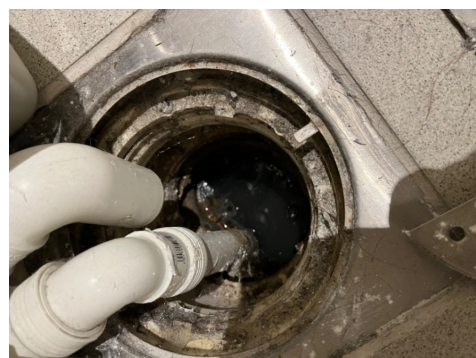
### TG 2 Sluk, membran og tettesjikt

Jevnlign rengjøring anbefales
