# Tilstandsrapport

Enebolig

Smedgata 84, 1850 MYSEN

Befaringsdato: 20.06.2024

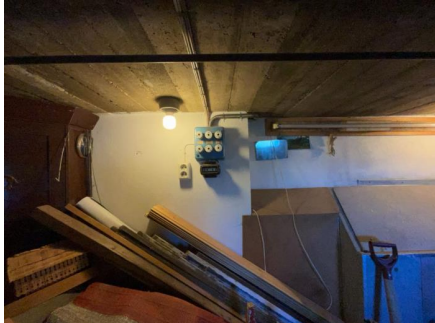
8. Er det tegn på at kabelinnføringer og hull i inntak og sikringsskap ikke er tette, så langt dette er mulig å sjekke uten å fjerne kapslinger?  
**Nei**
9. Finnes det kursfortegnelse, og er den i samsvar med antall sikringer?  
**Ja**
10. Foreta en helhetsvurdering av det elektriske anlegget, dets alder, allmenne tilstand og fare for liv og helse. Bør det elektriske anlegget ha en utvidet el-kontroll?  
**Ja - Foreligger ikke dokumentasjon på alle arbeider utført på det elektriske anlegget, takstmannen anbefaler derfor at det utføres en utvidet el-kontroll på det elektriske anlegget.**
