Smedgata 84, 1850 MYSEN

Mysen - Romslig og innholdsrik bolig m/hybel/sokkelleil. Stor tomt.

Tilstandsrapport

Befaringsdato: 20.06.2024

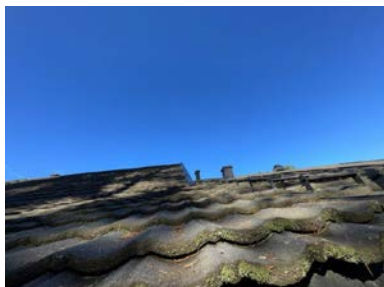
TG 2 Nedløp og beslag

Pipe er beslått med blikk over taket.
Pipe er delvis beslått med blikk over taket.

- Overvåk tilstanden jevnlig. For å få tilstandsgrad 0 eller 1 må beslag/renner/nedløp skiftes ut, men tidspunktet for når dette er nødvendig er vanskelig å si noe om.
- Det er ikke krav om utbedring opp til dagens krav.

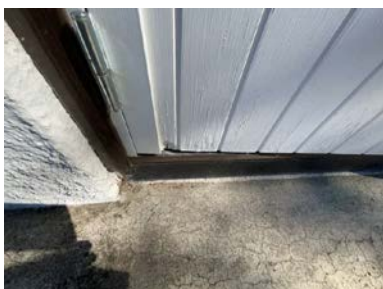
TG 3 Balkonger, terrasser og rom under balkonger

Veranda på ca. 57 m², vendt mot vest, med tilgang fra hage samt stuer og kjøkken. Av materialer er det benyttet trykkimpregnerte gulvbord, og det er brukt malt trevirke på rekkverket på tilbygg samt støpt dekke og rekkverk i smijern på opprinnelig del. Flere av verandaene er takoverbygget.

- Det er påvist fukt/råteskader i konstruksjonen.
- Rekkverket er for lavt i forhold til dagens krav til rekkverkshøyder.

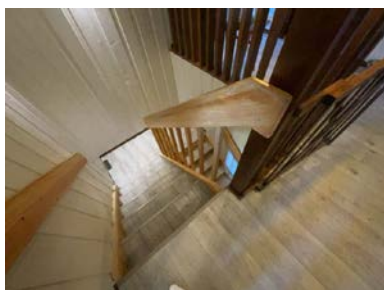
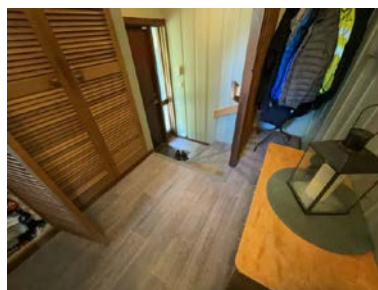
TG 2 Innvendige dører

Dører med forskjellig utførelse og alder.

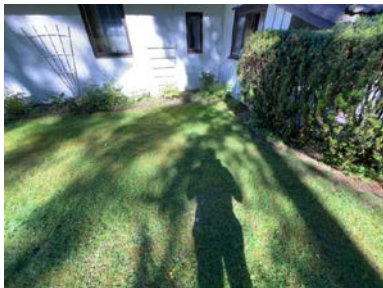
TG 2 Utvendige vann- og avløpsledninger

Utvendige avløpsrør er av ukjent type. Det er offentlig avløp via private stikkledninger.
Utvendige vannledninger er av jernrør. Det er offentlig vannforsyning via private stikkledninger.
