# Tilstandsrapport

Tomannsbolig

Trollsvingen 2, 6511 KRISTIANSUND N

Befaringsdato: 07.07.2025

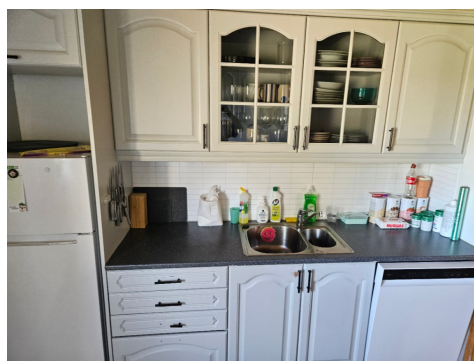
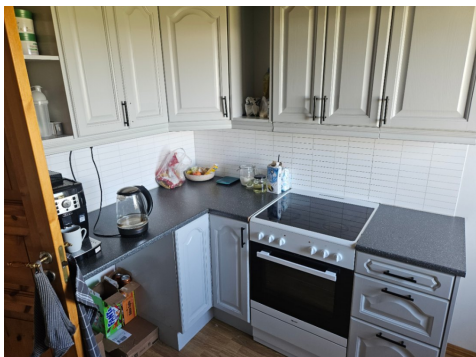
#### TG 1 Overflater og innredning

Gulvet er belagt med laminat. Veggene er kledd med malte plater. Det innvendige taket er lagt med paneler av trevirke. Det er en hvit kjøkken- innredning som går over to vegger. Innredningen er av underskap og skuffer i profilerte fronter. Benkeplaten er av laminat med en nedfelt dobbelt vask. Kjøkkenet er utstyrt med frittstående frys/kjøleskap, oppvaskmaskin og komfyr.

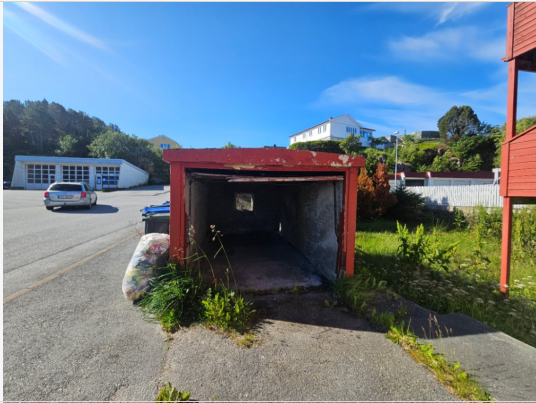
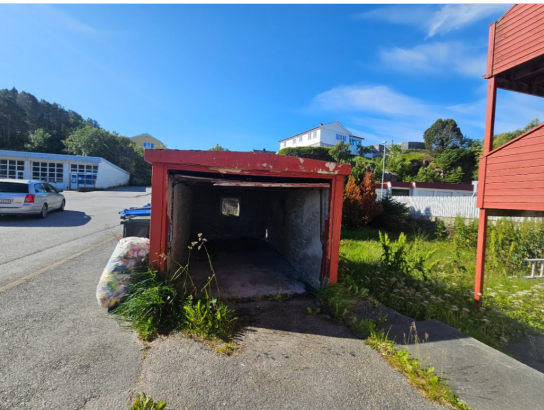
## Garasje snr 3

Takkonstruksjonen er av pulttak utforming og er tekket med..... Veggkonstruksjonen er av mur/betongstein og har pusset utførelse og noe stående bordkledning av trevirke. Garasjen har en port av trevirke i fronten. Innvendig er gulvet av støpt betongplate. Veggene er av åpne konstruksjoner. Det innvendige taket er av åpne konstruksjoner.
