Trollsvingen 2, 6511 KRISTIANSUND N

**Hel tomannsbolig på Stortua med  
2 stk. 3-roms leiligheter!**

# Tilstandsrapport

Befaringsdato: 07.07.2025

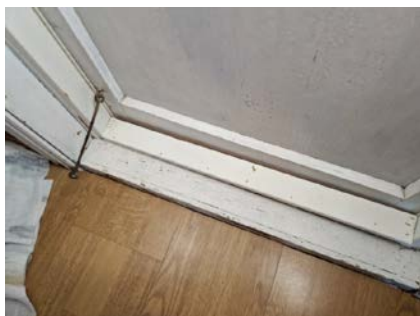
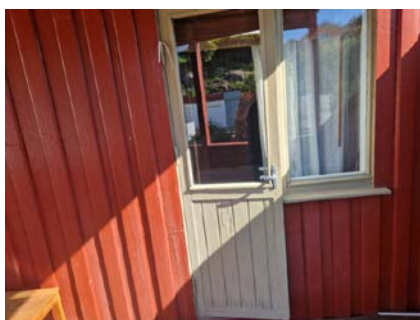
## TG 2 Balkonger, terrasser og rom under balkonger

Leilighetene er etablert med balkonger på 1 side av bygningen. Balkongene er av terrassebord med rekkverk av tett liggende bord og håndløper.

- Det er ikke krav om utbedring av rekkverkshøyde opp til dagens forskriftskrav.

Vedlikehold av balkongene bør påregnes. Står balkongene uten behandlede overflater øker risikoen for at treverk råtner.

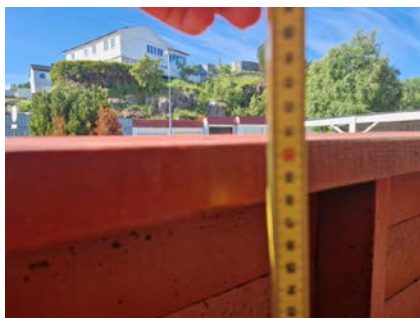
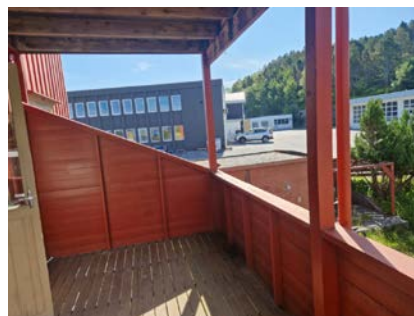
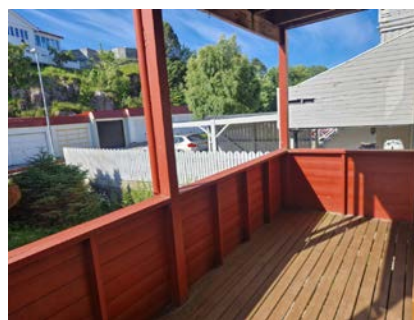
## TG 2 Utvendige trapper

- Rekkverkshøyder er under dagens forskriftskrav til rekkverk i trapper. Det er registrert sprekkeformasjoner i betongen.

Det bør foretas lokale utbedringer over betong overflatene før sprekkeformasjoner forverrer seg.

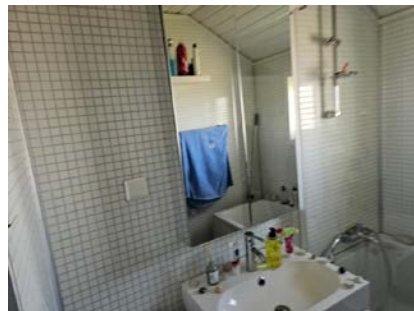
2. ETASJE LEILIGHET SNR 2 > BAD

Hulltaking er ikke foretatt da det er påvist andre avvik.

- Hulltaking er ikke foretatt da det allerede er påvist andre avvik i våtsonen.

- Gjennomføre ytterligere undersøkelser og foreta utbedring av skade.

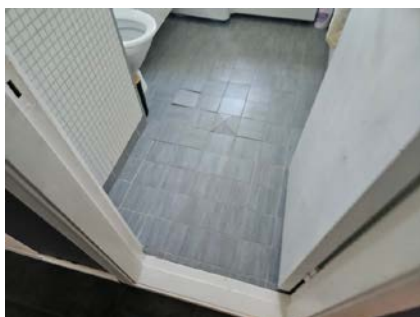
## 1. ETASJE LEILIGHET SNR 1 > BAD

### TG 3 Generell

Skader på enkelte veggflis observert.

Støpt sokkel ved sluk er høyere enn gulv ved dør, som gjør at en eventuell lekkasje på våtrommet vil kunne nå tilstøtende rom før det når sluk.

- Manglende oppgradering av våtrommet medfører høy risiko for at konstruksjonene ikke vil tåle vanlig bruk av vann eller lekkasjer. Dette kan føre til fuktskader på tilstøtende konstruksjoner.

- Manglende oppgradering av våtrommet medfører høy risiko for at konstruksjonene ikke vil tåle vanlig bruk av vann eller lekkasjer. Selv om det er dusjkabinett, er det fortsatt en betydelig risiko for at våtrommets konstruksjoner ikke tåler lekkasjer. Dette kan føre til fuktskader på tilstøtende konstruksjoner.

Slik våtrommet står i dag er det en risiko konstruksjon. For at rommet skal oppnå en TG 0 eller 1 må vaskerommet opp til dagens krav. Alle forhold med tettesjikt, våtzone, sluk m.m. må dokumenteres.

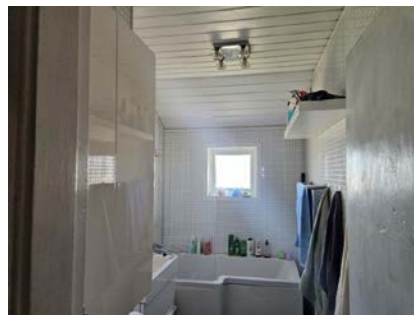
## 1. ETASJE LEILIGHET SNR 1 > BAD

### TG 3 Tilliggende konstruksjoner våtrom

Fuktmåling ble foretatt ved sluket fra undersiden av badet, det ble målt høye fuktverdier.

- Ved fuktmåling i nedre del av vegg mot våtzone fra tilstøtende rom, måles høye fuktverdier.

- Dersom tiltaket ikke utføres er det fare for ytterligere skadeutvikling.
