# Tilstandsrapport

Boligbygg med flere boenheter

Smørbukkvegen 15, 2212 KONGSVINGER

Befaringsdato: 19.09.2025

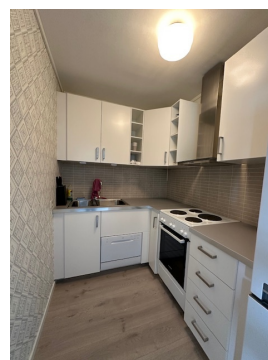
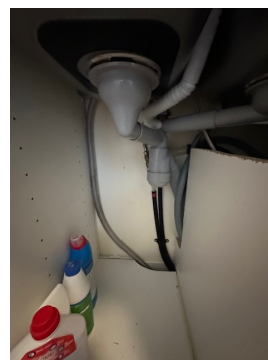
## KJELLER > KJØKKEN

Kjøkkeninnredning fra 2015. Melaminbelagte skrog. Slette dører og fronter. To glassdører. Laminat benkeplate med nedfelt dobbel oppvaskkum m/1-greps blandebatteri. Kitschen Wall mellom benk og overskap. Frittstående komfyr, oppvaskmaskin og kjøleskap. Ventilatorhette over komfyr. 120 l varmtvannsbereder.

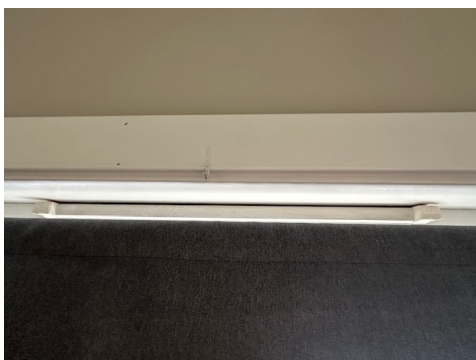
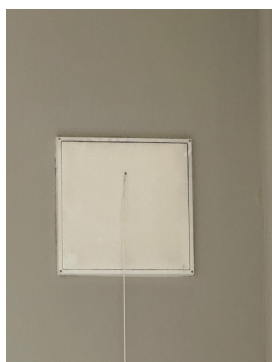
## ! TG 1 Ventilasjon

Mekanisk avtrekk på bad og kjøkken via felles avtrekksvifte i luftepipe. Ventilatorhette m/kullfilter over komfyr på kjøkken. Ellers er det naturlig ventilering via veggventiler og ventiler i vinduer. Renset ventilasjonskanaler i blokkene i 2019.

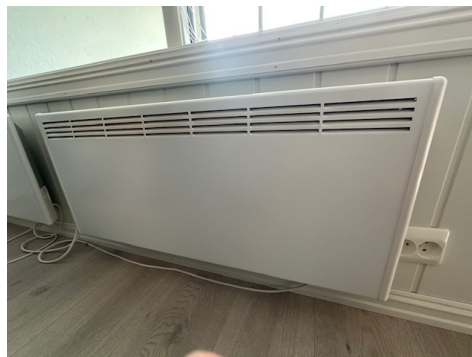
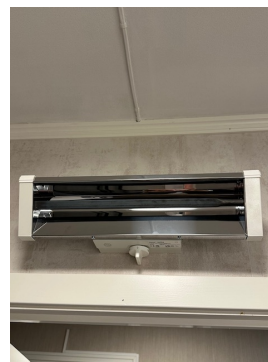
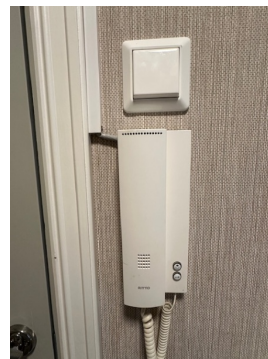
## ! TG 1 Andre installasjoner

Leiligheten har elektriske panelovner og stråleovn på bad/vaskerom. Porttelefon til felles inngangsdør.
