# Velholdt atriumshus med alt på ett plan. Barnevennlig og sentral beliggenhet. Solrik tomt.

# Tilstandsrapport

Befaringsdato: 16.09.2025

Rapportdato: 19.09.2025

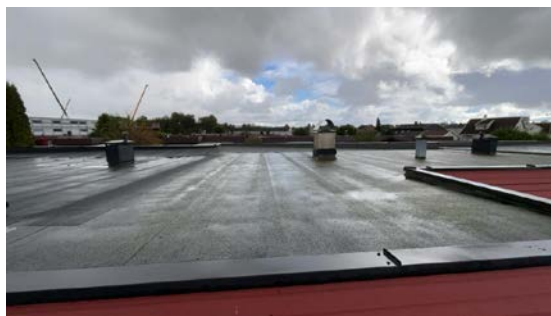
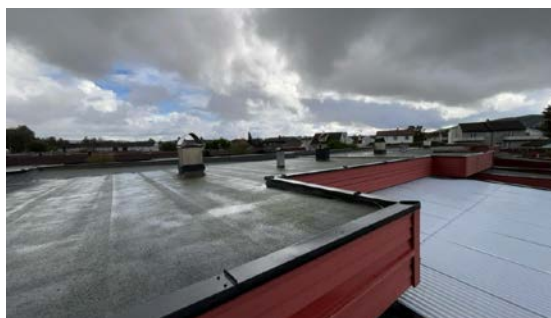
Avvik: Mer enn halvparten av forventet brukstid er passert på taktekkingen. Mer enn halvparten av forventet brukstid er passert på undertak.

Besiktigelse av taktekke.

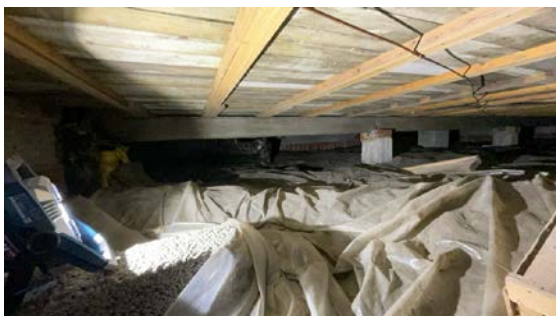
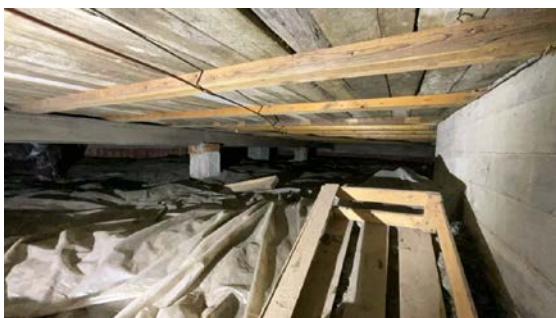
Avvik: Det er ikke tilfredsstillende ventilering av kryp kjeller. Det er stedvis påvist fuktnivå som tilsier at konstruksjonen kan ha fuktskader.

Besiktigelse av krypprom.

- Bedre ventilering må etableres.
- Overvåk konstruksjonen jevnlig. Avviket kan medføre behov for tiltak, men bør observeres over tid.

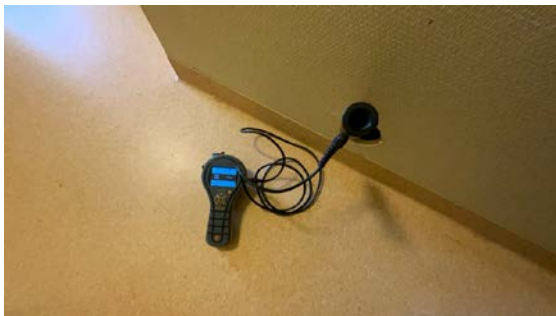
Hulltaking er foretatt uten å påvise unormale forhold. Hulltaking er foretatt ved/i Bod.

Utført hulltaking.
