# Tilstandsrapport

Andelsleilighet

Skivebakken 19 B, 5018 BERGEN

Befaringsdato: 05.03.2025

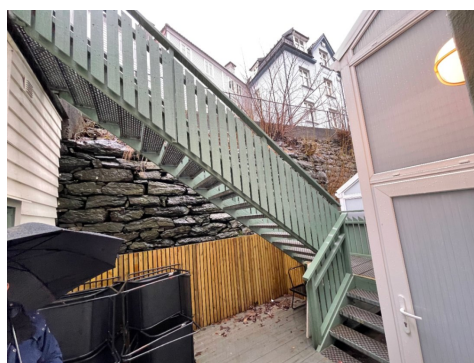
### Utvendige trapper

Fra treplatting og opp til gaten over er det en tretrapp med galvaniserte ståltrinn. Kunde opplyser at han skal male trapperekkevverk innen salg.

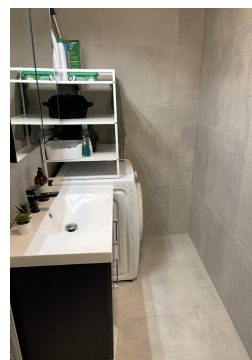
### 3. ETASJE > BAD/VASKEROM

- Det er ikke påvist tilfredsstillende løsning for å synliggjøre lekkasje fra innebygget susterne.

- Det må gjøres tiltak for å lukke avviket.

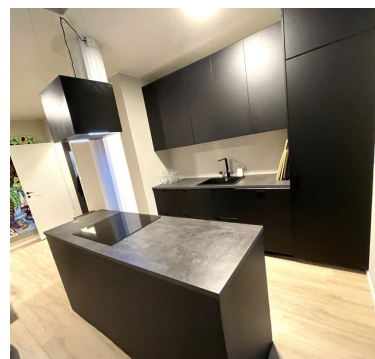
## 3. ETASJE > STUE/KJØKKEN

### ! TG 2 Avtrekk

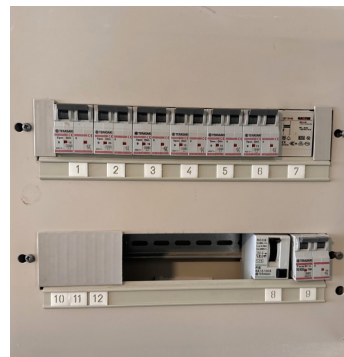
Det er ved enkel visuell kontroll ikke funnet feil på det elektriske anlegget. Tg 2 er ansatt på bakgrunn av at det anbefales faglig kontroll av elektriske anlegg hvert 5. år. En slik kontroll kan koste mellom kr. 10 og 15 000. Som regel faller slike kontroller innunder borettslagets vedlikeholdsansvar. Det er derfor ikke ansatt noe kostnadsestimat.
