# Tilstandsrapport

Enebolig

Grinddalen 20, 6520 FREI

Rapportdato: 25.11.2025

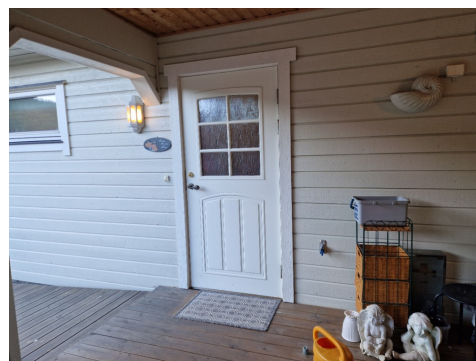
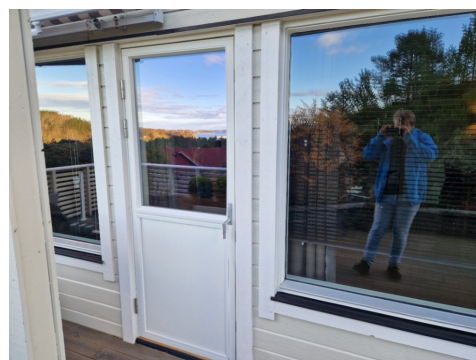
Boligen er oppført med en malt ytterdør. Fra stuen er det en malt balkongdør som leder til terrassen. Balkongdøren ble skiftet i 2023.

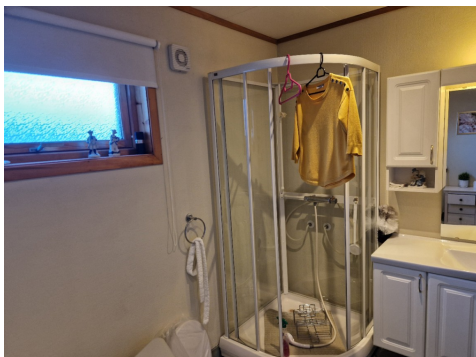
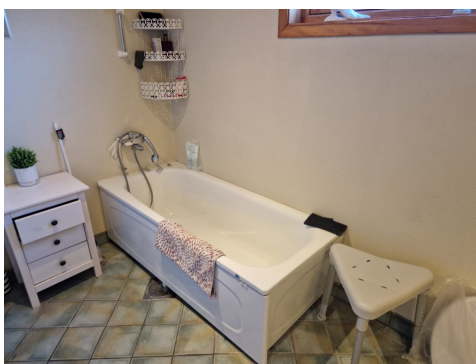
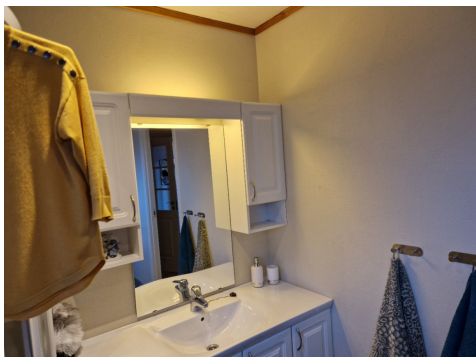
## 1. ETASJE > BAD

- Det er påvist at høydeforskjell fra topp slukrist til gulv/synlig topp membran ved dørterskel er mindre enn 25 mm.
- Det er påvist at noen fliser har bom (hulrom under).
- Det er påvist avvik i fallforhold til sluk i forhold til krav i forskrift på byggetidspunktet.

- Et bad med manglende/reduert fall til sluk blir mindre funksjonelt og sikkert for brukeren. Dette kan medføre stående vann på gulvet, vann som ikke ledes effektivt til sluket, økt risiko for at vann renner ut av rommet og redusert sklisikkerhet på gulvet.
- Dersom tiltaket ikke utføres, kan dette over tid føre til at flisene løsner eller sprekker, spesielt ved belastning eller bevegelser i konstruksjonen.
- Selv om bom eller hullyd ikke alltid er et umiddelbart problem, bør det overvåkes nøye før eventuell utvikling i sprekker i flisfuger e.l. oppstår. Dette må en foreta tiltak for, for å begrense utviklingen.

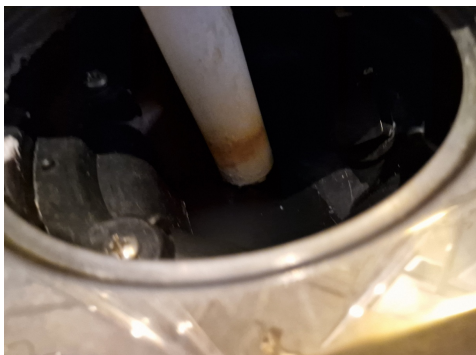
Hulltaking er foretatt og ingen unormale forhold er avdekt. Hulltaking er en stikk kontroll ett sted. Kontrollen kan ikke utelate fuktskader andre steder i rommet.

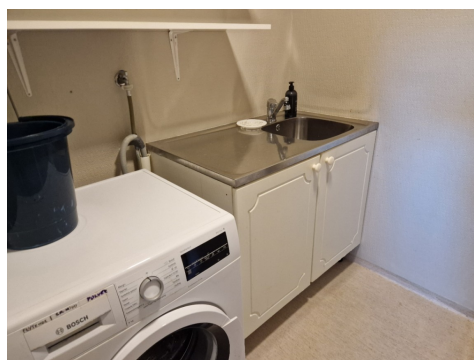
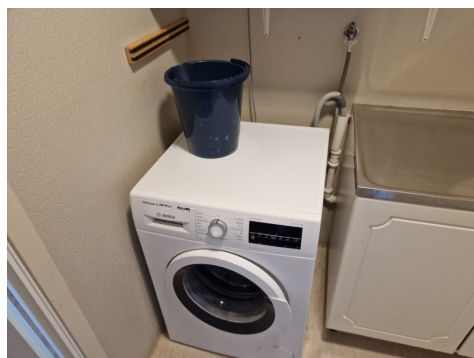
## 1. ETASJE > VASKEROM

- Det er mulighet for at det kan forekomme vannlekkasje på våtrommet hvor vann ikke vil gå til sluk.
- Det er påvist at høydeforskjell fra topp slukrist til gulv/synlig topp membran ved dørterskel er mindre enn 25 mm.
- Det er påvist avvik i fallforhold til sluk i forhold til krav i forskrift på byggetidspunktet.
- Det er påvist avvik på varmekilde.

- Eldre sluk av plast er ofte utsatt for lekkasjer og særlig i overganger. Eventuelle lekkasjer kan medføre fuktskader på tilliggende konstruksjoner.

- Overvåk tilstanden jevnlig. For å få tilstandsgrad 0 eller 1 må tettesjiktet skiftes ut, men tidspunktet for når dette er nødvendig er vanskelig å si noe om.
- Det er viktig å merke seg at levetiden til en membran varierer basert på kvalitet, installasjon og bruk. Eldre membraner kan bli sprø og sprekke opp, noe som fører til at de mister sin vanntettende funksjon. Dette kan resultere i vannlekkasjer gjennom vegger og gulv og fuktskader.
- Overvåk tilstanden jevnlig. For å få tilstandsgrad 0 eller 1 må slukløsningen skiftes ut og sannsynligvis må også membransjiktet skiftes/utbedres. Det er imidlertid vanskelig å si noe om tidspunktet for når dette er nødvendig.

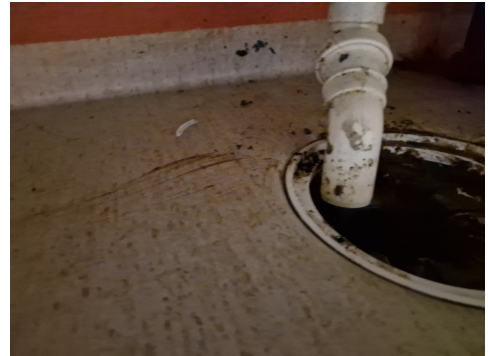
Hulltaking er foretatt og ingen unormale forhold er avdekt. Hulltaking er en stikk kontroll ett sted. Kontrollen kan ikke utelate fuktskader andre steder i rommet.

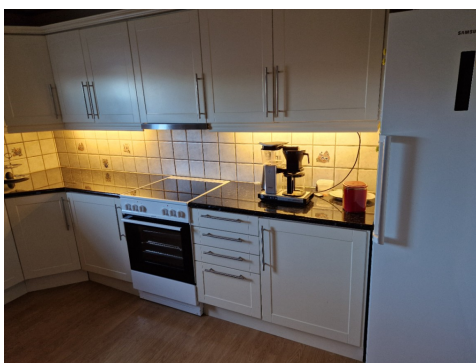
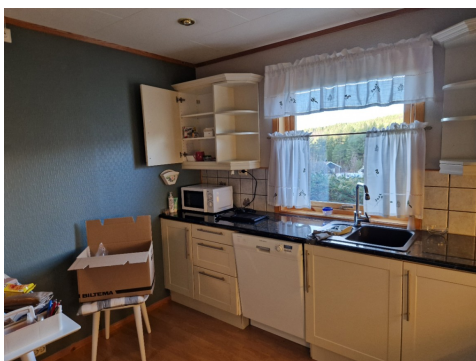
Gulvet er belagt med laminat. Veggene er kledd med malte plater. Det innvendige taket er lagt med tak-ess plater.  
Kjøkkenet har en hvit kjøkkeninnredning som går over 2 vegger i en «L»-form. Innredningen er av skap og skuffer med profilerte fronter. Det er en laminat benkeplate med en nedfelt vask. Kjøkkenet er utstyrt med frittstående kjøleskap, komfyr og oppvaskmaskin.  
Det er opplyst om at kjøkkenet fikk en fornying i form av nye fronter, benkeplate og vask i 2014.  
Utstyret er ikke funksjons-testet.

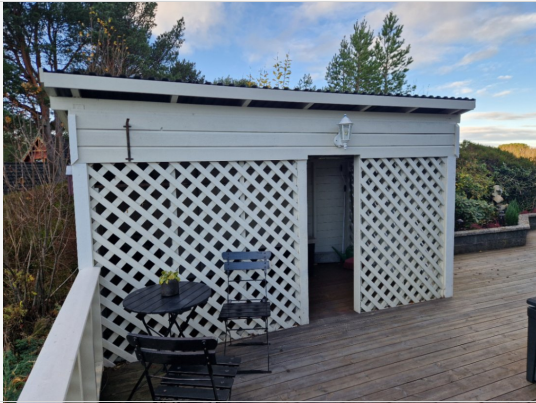
## Bod

Takkonstruksjonen er av pult-taks utforming og er teknet med stålplater. Vegg konstruksjonen er av bindingsverk med utvendig liggende kledning og kryss spiler. Innvendig er gulvet av spalte gulv av impregnerte terrassebord. Veggene er av åpne konstruksjoner. Det innvendige taket er av åpne konstruksjoner.
