# Tilstandsrapport

Enebolig

J.R.Wiborgs gate 10, 2450 RENA

Befaringsdato: 29.08.2024

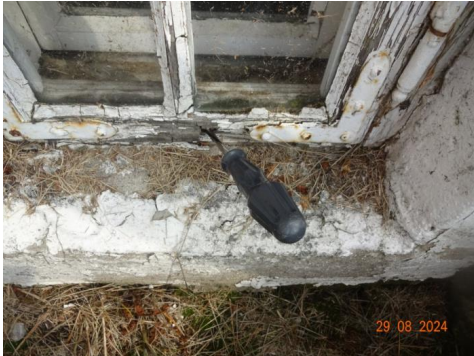
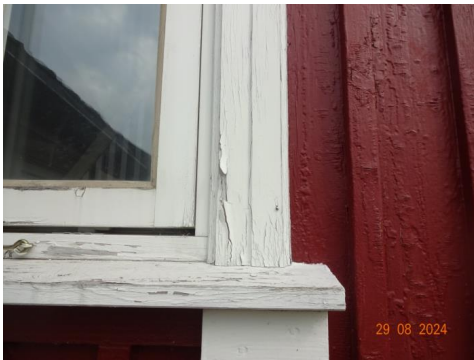
- Det er påvist avvik rundt innsettingsdetaljer.
- Karmene i vinduer er slitte og det er sprekker i treverket.

Det er påvist råteskade i ett kjellervindu.

**Kostnadsestimat: 10 000 - 50 000**
