J.R.Wiborgs gate 10, 2450 RENA

**Sjarmerende enebolig fra 1915 med sentral beliggenhet. Koselig hage med plen og terrasseplatting. Vedovn og varmepumpe!**

## Nøkkelinformasjon

Befaringsdato: 29.08.2024

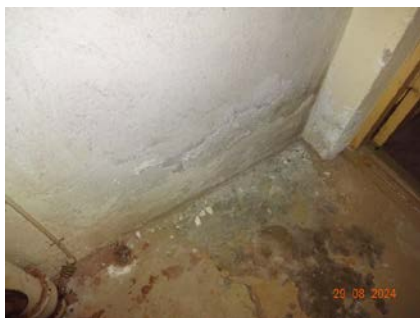
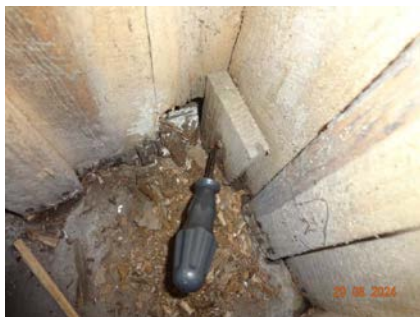
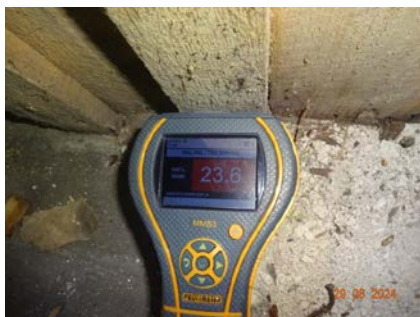
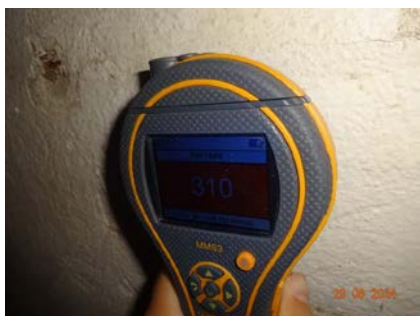
## TG 1U Kryp Kjeller

Del med entré og utvendig bod:  
Blindkjeller med støpt ringmur, uten besiktigelse mulighet til innvendig konstruksjon.  
Blindkjeller er på generelt grunnlag en risikokonstruksjon, og en konstruksjon med hyppig skadefrekvens.

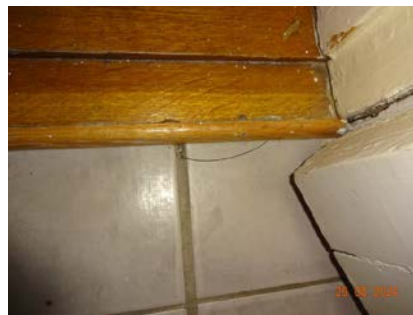
Det er påvist sprekk i flis ved innerdør.  
Noe trapping i fliser. Ujevne fuger.  
Mugg i silikonfuge.

- Det må foretas tiltak for å lukke avviket.

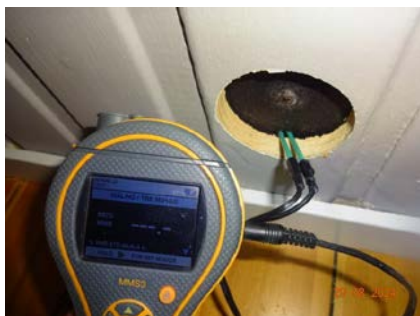
### TG 1 Tilliggende konstruksjoner våtrom

Hulltaking er foretatt nederst på delevegg mot våtsonen. Ved bruk av fuktmåler ble det ikke registrert unormale verdier.
