# Tilstandsrapport

Boligbygg med flere boenheter

Åmotsvegen 2 C, 4480 KVINESDAL

Befaringsdato: 28.08.2025

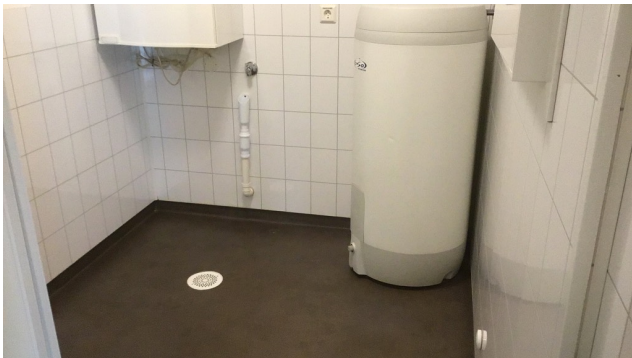
### ETASJE > BAD/VASKEROM

Bad har belegg på gulv, våtromsplater på vegger og malt slett tak.  
Det er montert baderomsinnredning med nedfelt vask, vegghengt toalett, dusjkabinett og opplegg for vaskemaskin.  
Det er balansert ventilasjon og elektrisk gulvvarme.

#### ! TG 1 Overflater vegger og himling

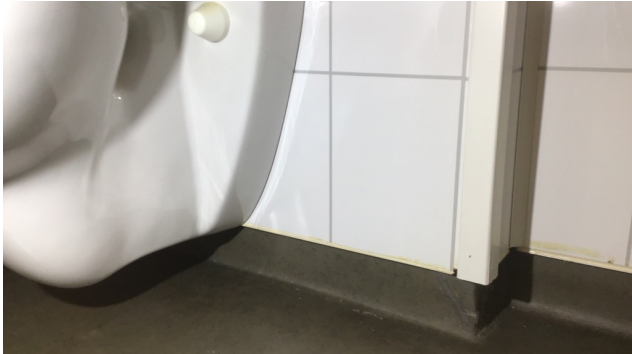
## ETASJE > BAD/VASKEROM

### ! TG 1 Ventilasjon
