# Tilstandsrapport

Fritidsbolig

Tiurtoppen 7, 2890 ETNEDAL

Befaringsdato: 30.07.2025

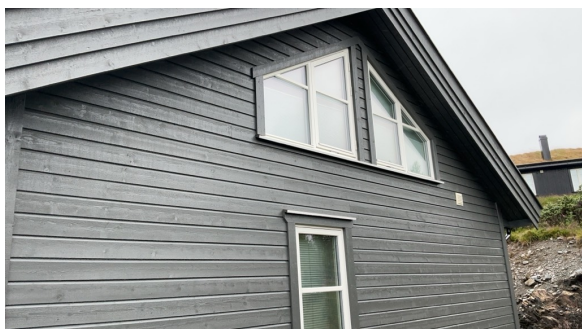
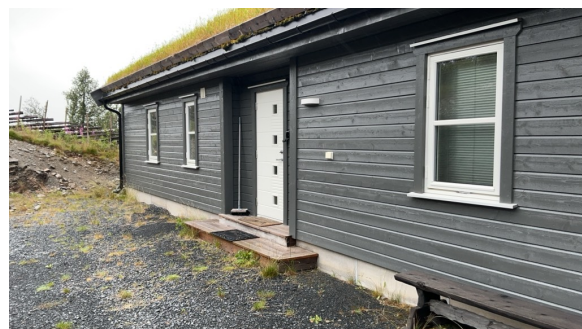
## TG 1 Veggkonstruksjon

Yttervegg i isolert bindingsverk. Liggende utvendig trekledning.

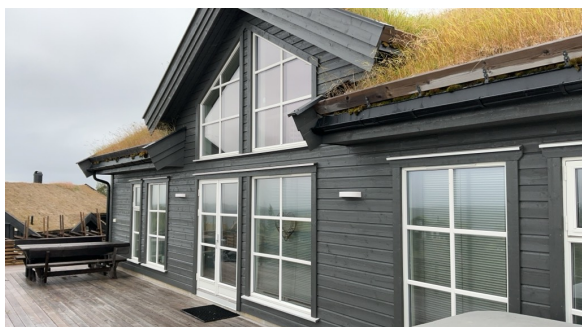
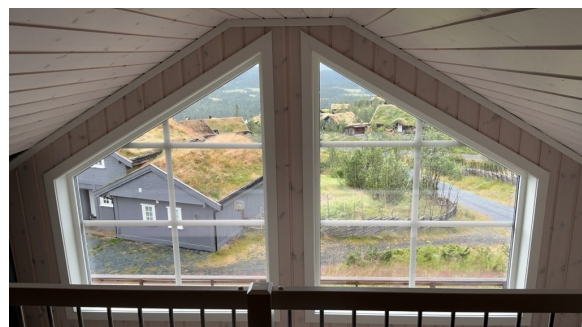
Trevinduer med 3-lags energiglass.

Besiktiget fra bakkenivå og innvendige rom. Det ble ikke observert eller opplyst om punkterte isolerglass. Pga. temperatur og lysforhold kan dette være vanskelig å oppdage. Punktering kan forekomme selv om det ikke ble avdekket ved befaringen.

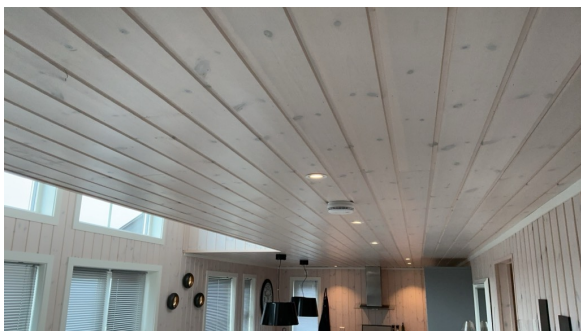
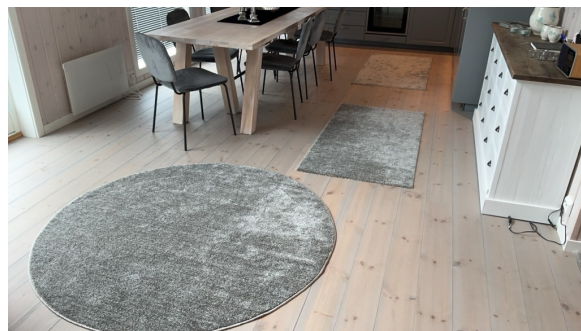
### TG 1 Overflater

Innvendige overflater er hovedsakelig preget av:  
Vegg: Trepanel.  
Himling: Trepanel.  
Gulv: Heltre. Fliser i gang, med varmekabler.

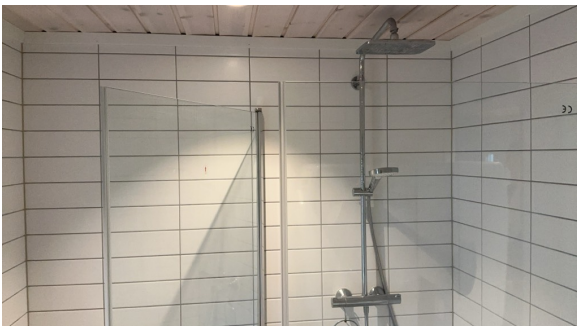
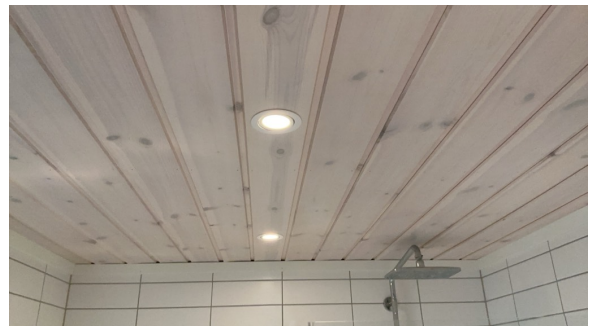
#### TG 1 Overflater Gulv

Ved enkle fuktsøk ble det ikke registrert unormale verdier. Det dusjes direkte på gulv/vegg, noe som gir økt belastning på konstruksjonene. Fallforhold på gulvet er målt og funnet tilfredsstillende.

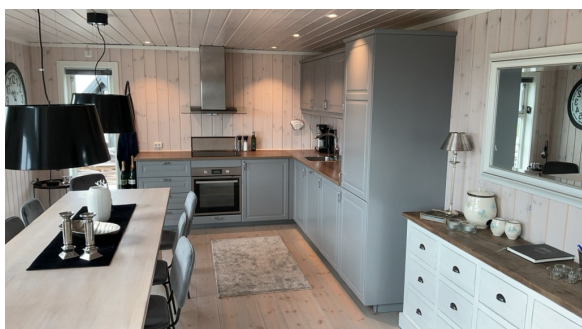
### TG 1 Avtrekk

Kjøkkenventilator er montert over kokesone.

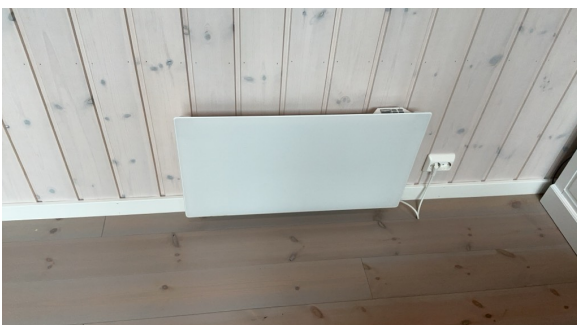
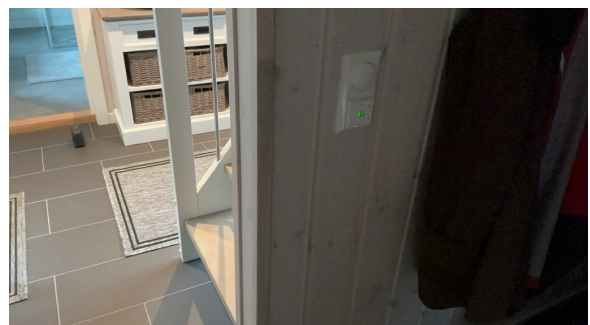
## TG 1 Varmesentral

Oppvarming: Strøm og vedfyring. Panelovner og Peisovn. Varmekabler under flisgulv på bad og gang.

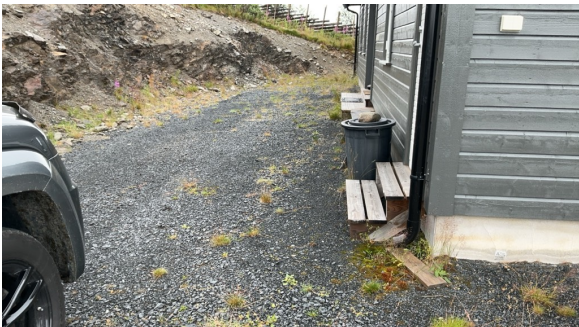
### TG 1 Grunnmur og fundamenter

Støpt plate på mark. Det er grunnmursplater utenpå mur.

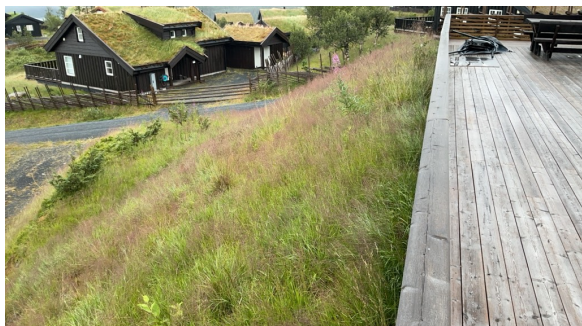
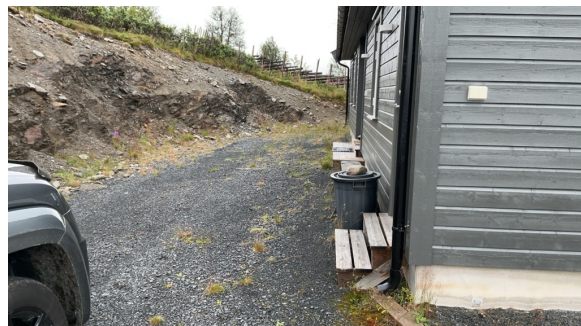
## **TG 1** Utvendige vann- og avløpsledninger

Anlegget er ikke teknisk vurdert. Jeg er ikke VVS fagmann, kontakt rørlegger for evt. nærmere kontroll av anlegget. Bunnledningene og utvendige ledninger er nedgravd og ikke tilgjengelig for inspeksjon. For mer info ang. levetider og brukstider se byggforsklad 700.330 Levetider for sanitærinstallasjoner i boliger.
