Tilstandsrapport

Andelsleilighet

Solvangvegen 16, 2318 HAMAR

Befaringsdato: 12.09.2024

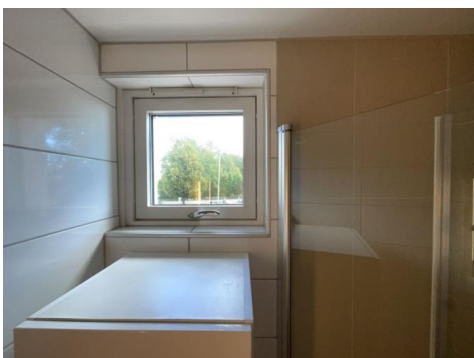
- Det er vindu/dør med ikke fuktbestandige materialer i våtsonen (ved vask, dusj, badekar, osv.), løsningen eller byggematerialet er uegnet
- Det er montert vinduer eller dører i våtsonen.
- Det er uegnede materialer i våtsoner

- Uegnede materialer må fuktbeskyttes/utskiftes.
- Det må gjøres tiltak for å lukke avviket.
- Det bør vurderes annen løsning i våtsonen med tanke på plassering av vinduer eller dører.

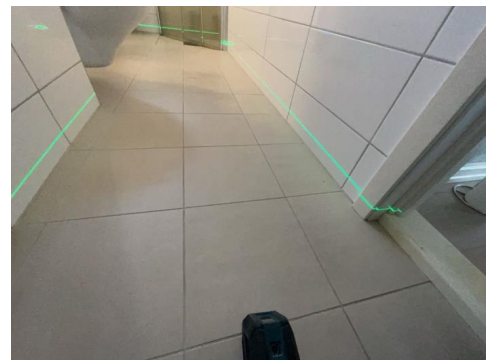
2. ETASJE > BAD/TOALETTROM

TG 1 Overflater Gulv

Gulv med fliser. Varmekilde er elektriske varmekabler. Det er målt nivåforskjell på 48 mm mellom toppen av flis ved terskel og toppen av sluket.

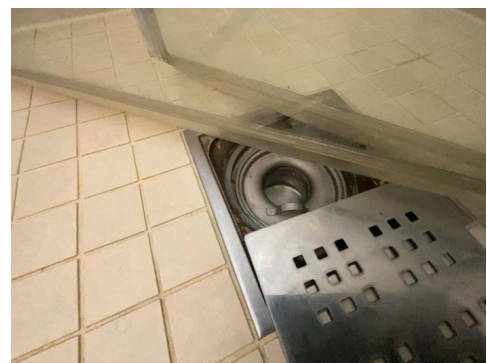
2. ETASJE > BAD/TOALETTROM

TG 1 Sluk, membran og tettesjikt

Nyere stålsluk. Smøremembran uten dokumentert utførelse.

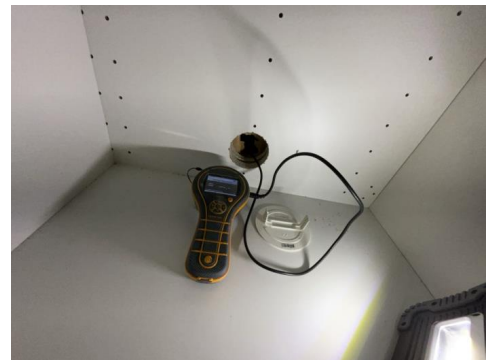
2. ETASJE > BAD/TOALETTROM

! TG 0 Tilliggende konstruksjoner våtrom

Hulltaking er foretatt uten at det er påvist unormale forhold. Det er målt inne i vegg mellom våtrommet og kjøkkenet.

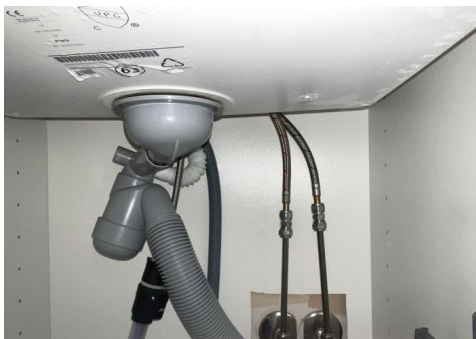
! TG 1 Avløpsrør

Innvendige avløpsrør av plast/pvc. Stakemuligheter via sluk da det ikke er påvist stakeluke(r). Opplyst om rørfornyng i 2017.

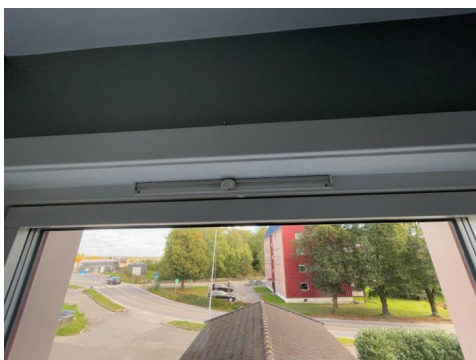
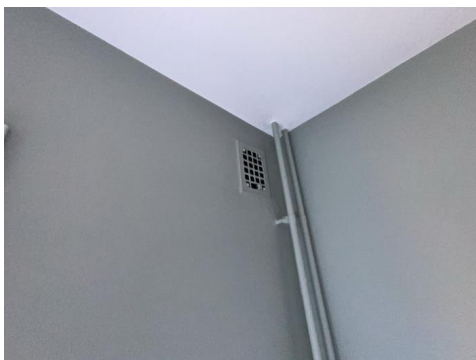
TG 1 Ventilasjon

Naturlig ventilasjon via ventiler.

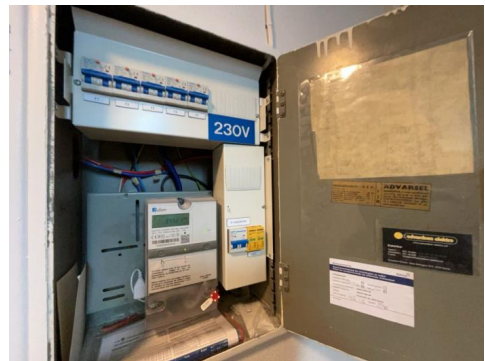
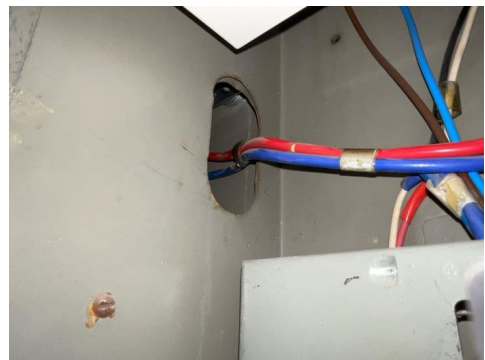
Deler av installasjon er eldre og uten dokumentasjon. Utførte arbeider uten dokumentasjon. Anbefaler at samsvarserklæring og dokumentasjon fremskaffes. Anbefaler primært teknisk gjennomgang av el.takstmann, alternativt tilsyn av DLE. Hvis en utbedringskostnad er opplyst, så gjelder dette estimatet KUN for gjennomføringen av et tilsyn/en teknisk gjennomgang. Eventuelle utbedringer av selve el.anlegget vil komme i tillegg.
