Tilstandsrapport

Enebolig

Lonaneset 19 , 5282 LONEVÅG

Befaringsdato: 06.05.2026

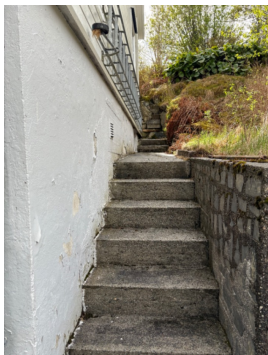
- Tiltak:

Vedlikehold og lokal oppgradering må påregnes

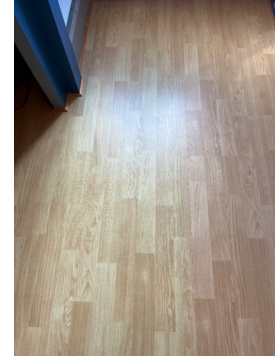
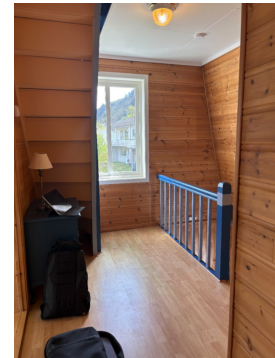
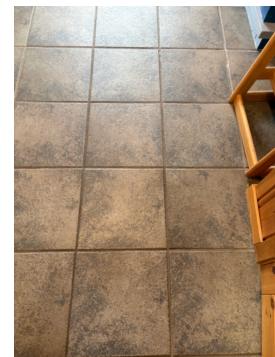
TG 1 Overflater

Det er kontrollert for knirk og svikt og visuelt for fuktskjolder og skader.

Innvendige overflater fremstår med noe lokal slitasje, tilstandsgrad basert på helhet.

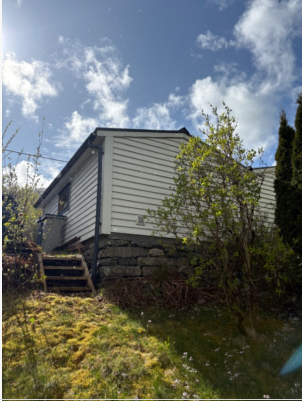
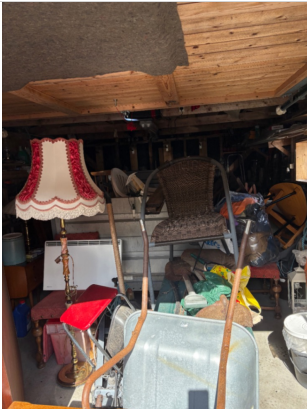
Garasje 1

Garasje ved øverste tilkomst oppført i bindingsverk over grunnmur med taksperrer i takkonstruksjon.

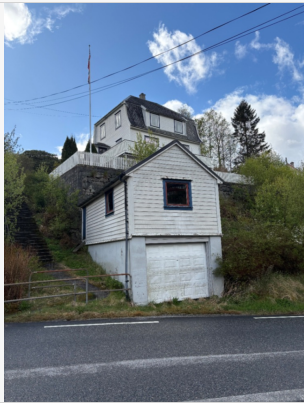
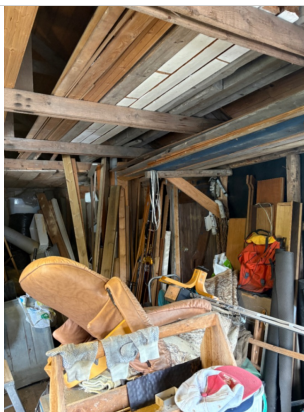
Garasje 2

Garasje oppført med støpt gulv, bindingsverk over grunnmur, taksperrer i takkonstruksjon og teknet med plater
