# Tilstandsrapport

3-roms selveierleilighet.

Sørlandsveien 61, 8624 MO I RANA

Befaringsdato: 03.11.2025

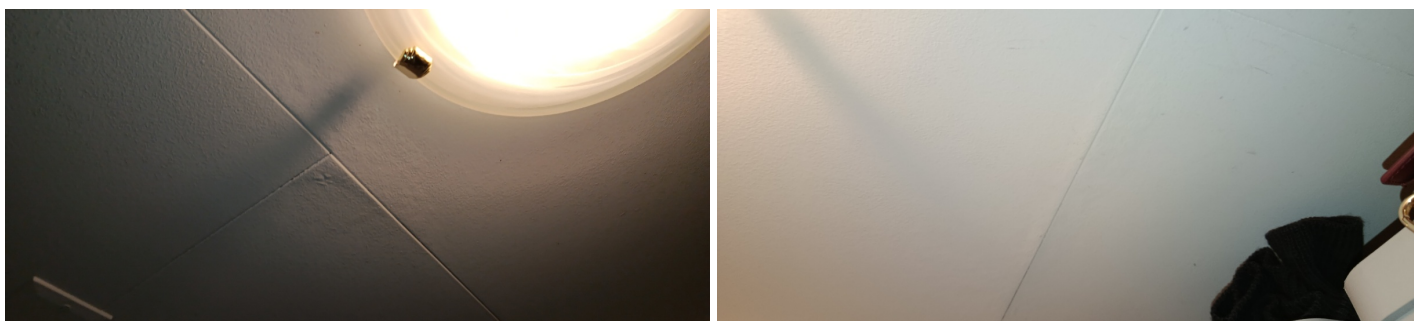
Knirk i gulv mellom stue og kjøkken.  
Det er fuktsvell i himlingsplatene i entre.

Det er ikke behov for umiddelbare tiltak ved knirk, men dersom omfanget øker bør det gjennomføres nærmere undersøkelser for å vurdere mulighet for utbedring av gulvkonstruksjonen, for å unngå ytterligere skade eller redusert komfort.  
Fuktsvell i himlingsplatene bør utbedres, og det bør gjennomføres nærmere undersøkelser for å avdekke årsaken til fukten.

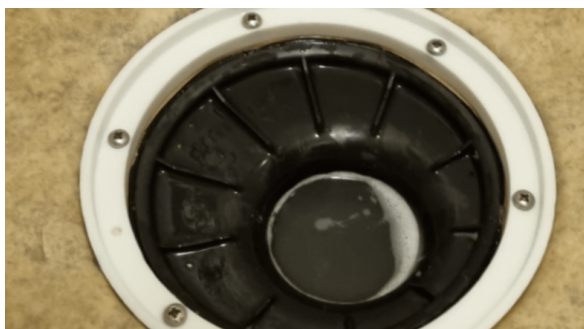
Gamle gulvbelegg kan utvikle sprekker, løse kanter, eller områder hvor belegget slipper fra underlaget. Dette gir fukt muligheten til å trenge inn under belegget, noe som kan føre til fuktskader på gulvkonstruksjonen.

Gulvbelegget/membranen må skiftes i våtsonene for å kunne opprettholde sin funksjon.

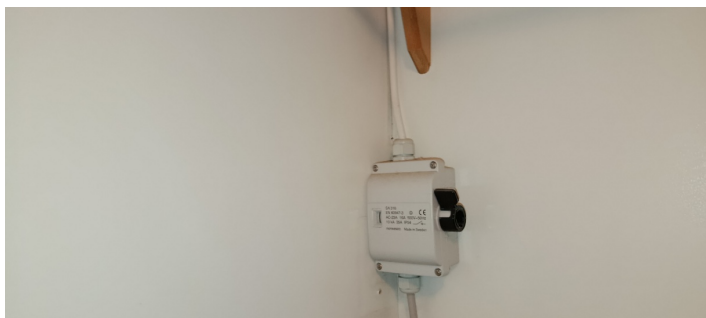
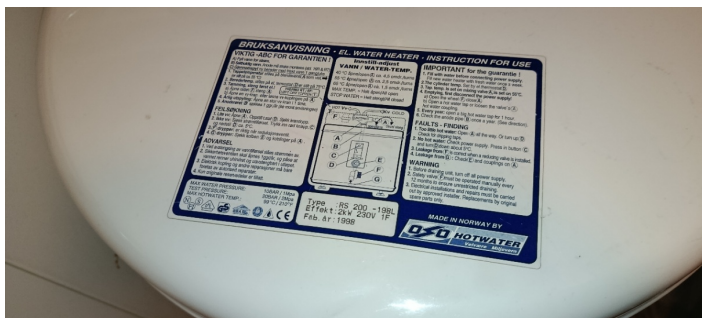
- Det er ikke behov for utbedringstiltak siden tanken fungerer i dag, men ut ifra alder kan skader plutselig oppstå på eldre tanker.
