Sørlandsveien 61, 8624 MO I RANA

**Mo sentrum | Selveierleilighet i  
2.etg. | Inneholder bl.a. 2 soverom,  
stue, kjøkken, bad og vaskerom**

# Tilstandsrapport

Befaringsdato: 03.11.2025

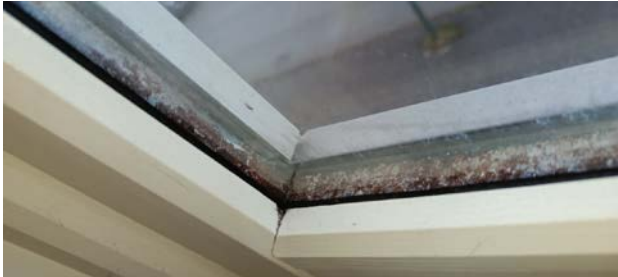
## Dører

Hovedinngangsdør: Isolert tett teakdør fra byggeår.

Det bør påregnes at altan døren må få utført vedlikehold og justeres.

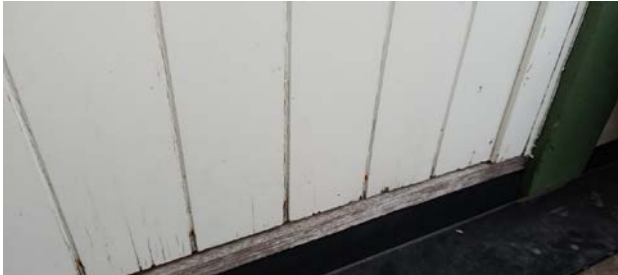
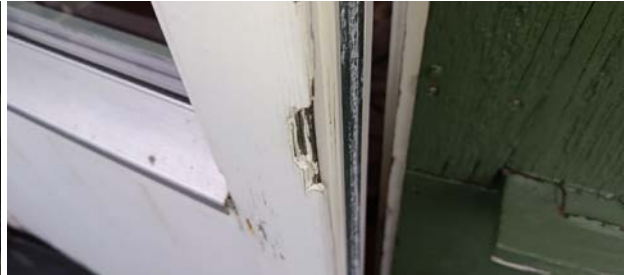
## **Balkonger, terrasser og rom under balkonger**

Altan på ca. 7 m2 med malt stående rekkverk. Rekkverket har en høyde på ca. 100 cm. Konstruksjon av tre. Adkomst via dør fra stuen.

- Tidspunkt for utskiftning av tettesjikt/membran nærmer seg ut ifra alder på dagens tekking.

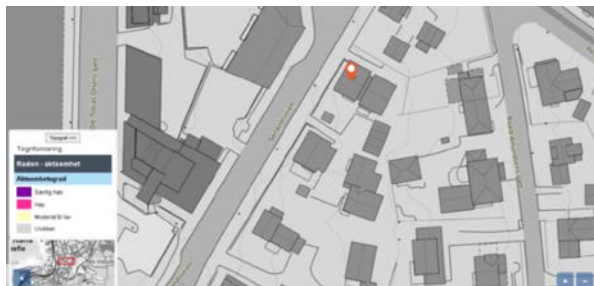
Temakart - radon.

- Det bør gjennomføres radonmålinger.

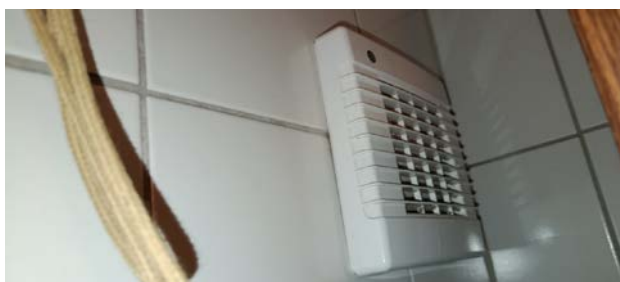
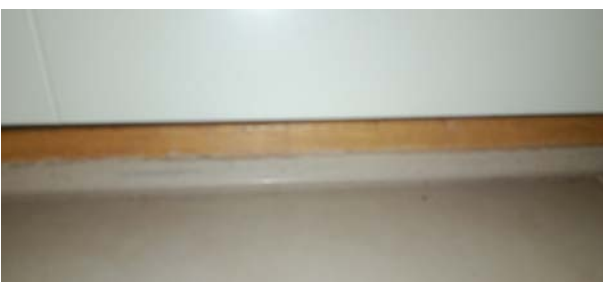
## ETASJE > BAD

Gamle gulvbelegg kan utvikle sprekker, løse kanter, eller områder hvor belegget slipper fra underlaget. Dette gir fukt muligheten til å trenge inn under belegget, noe som kan føre til fuktskader på gulvkonstruksjonen.

Gulvbelegget/membranen må skiftes i våtsonene for å kunne opprettholde sin funksjon.

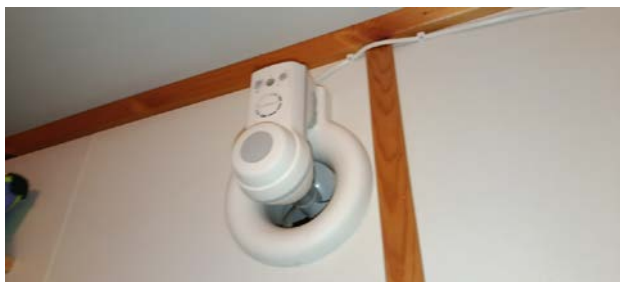
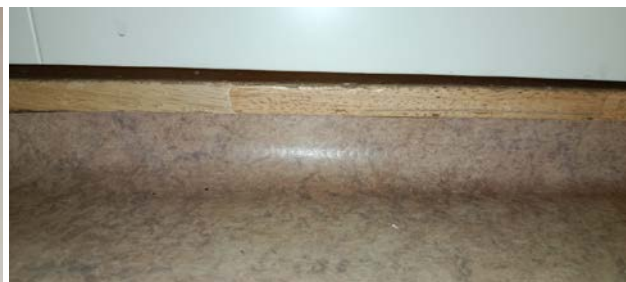
## ETASJE > VASKEROM

Det ble og utført fuktsøk på gulvet i området rundt sluken, og det ble ikke registrert forhøyede fuktverdier.
