Ryfylkevegen 2583, 4121 TAU

Bjørheimsbygd - Enebolig med renoveringsbehov i landlige omgivelser.

Tilstandsrapport Eierskifte

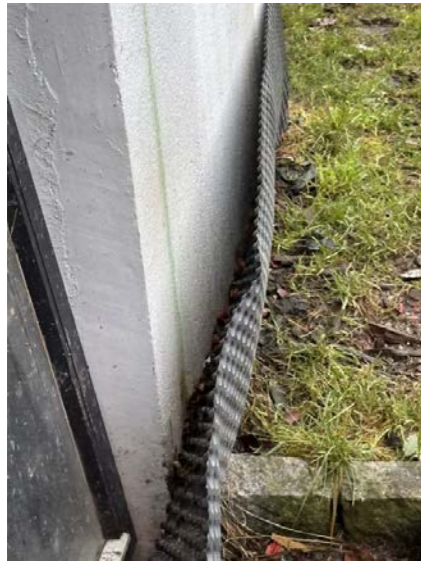
7.2 Grunnmur og fundament

Det registreres stevis avskalling / skader og sprekker i grunnmuren.

Type Fundament/Grunnmur	Grunnmur m/kjeller
Type byggegrunn	Ukjent byggegrunn
Type grunnmur i kjeller	Betong
Er det påvist sprekker/riss eller skader?	Ja
Oppsummering av grunnmur og fundament TG-2	
Det registreres stevis avskalling / skader og sprekker i grunnmuren.	
Anbefalte tiltak / ytterligere undersøkelser anbefales	
Det anbefales å foreta en gjenpussing av sprekker / avskalling i grunnmur, slik at forholdet kan observeres over tid, med tanke på om dette er under utvikling eller er stabilt.

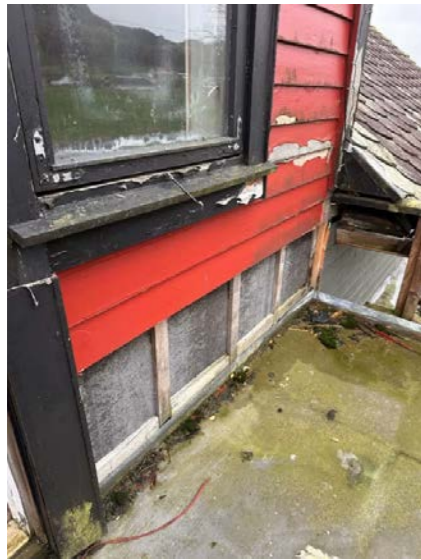
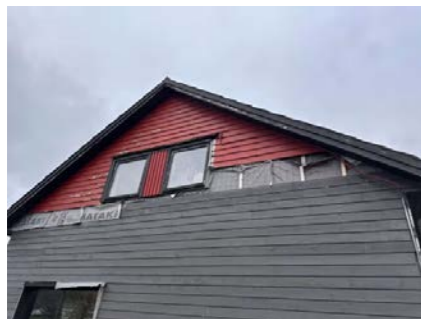
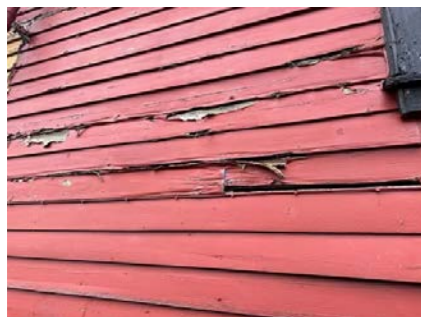
Type fasade	Liggende kledning
Er det gjennomført arbeider etter opprinnelig byggeår?	Ja
Eier opplyser om at noe va kledning mot Nord og Vest er byttet i 2023.	
Er det påvist skjevheter/riss/sprekker/setninger?	Ja
Er det påvist fuktskade/sopp/råte eller slitt overflate?	Ja
Er det liten eller ingen lufting av kledningen?	Nei
Er det manglende musetetting i neckant av kledning/plater?	Ja

Oppsummering av yttervegger	TG-3
Det registreres store råteskader, manglende kledning, ikke bruk av musetetting mellom kledning og veggkonstruksjon.	
Anbefalte tiltak / ytterligere undersøkelser anbefales	
Anbefaler å bytte råteskadet treverk, montere manglende kledning, montere musetetting mellom kledning og veggkonstruksjon.	
Utbedringskostnader	150 000 - 300 000

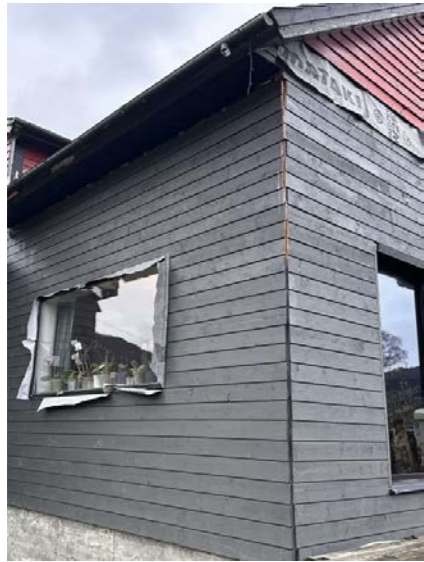
Type	Plast, Metall
Er det utført arbeider på anlegget etter byggeår?	Ukjent
Er det synlige skader på renner/nedløp?	Ja
Oppsummering av renner og nedløp	TG-3
Det ble registrert hull i takrenner og manglende nedløpsrør.	
Anbefalte tiltak / ytterligere undersøkelser anbefales	
Utskifting av takrenner og etablering av manglende nedløpsrør må påregnes.	
Utbedringskostnader	10 000 - 50 000

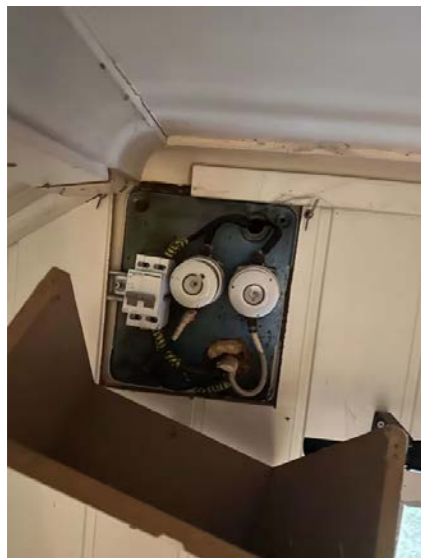
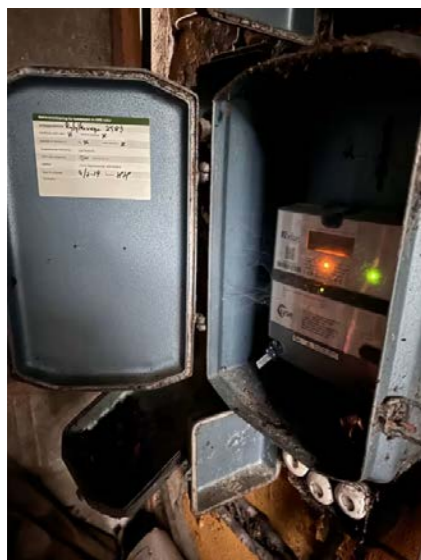
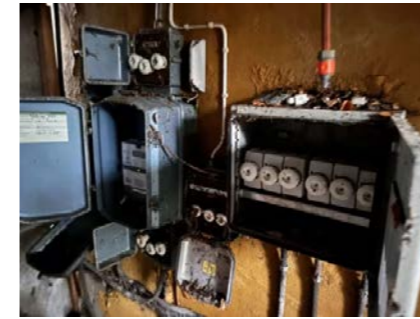
Det elektriske anlegget er fra byggeåret, og har utlevd sin normale levetid. Vedlikehold og utskiftninger må påregnes i tiden som kommer. Anlegget har utidsmessige løsninger, skrusikringer, ujordete stikkontakter med videre og har installasjoner som ikke ville vært tillatt i dag. Derfor anbefales det en utvidet el-kontroll utført av en registrert elektroinstallasjons-virksomhet og nødvendige tiltak vurderes deretter.

Anbefalte tiltak / ytterligere undersøkelser anbefales
